Nr zlecenia: 33/04/04/2025/CarArena STANDARD

## Poglądowy raport stanu technicznego

Zadanie: Ocena stanu technicznego i określenie wartości rynkowej pojazdu

| DANE IDENTYFIKACYJNE POJAZDU | | Dane: [D] IV-2025 | |
|---|---|---|---|
| Model pojazdu: | Doblo Cargo 1.6 M-jet MR`10 E5 2.4t | Nr Info-Ekspert: | 045-03548 |

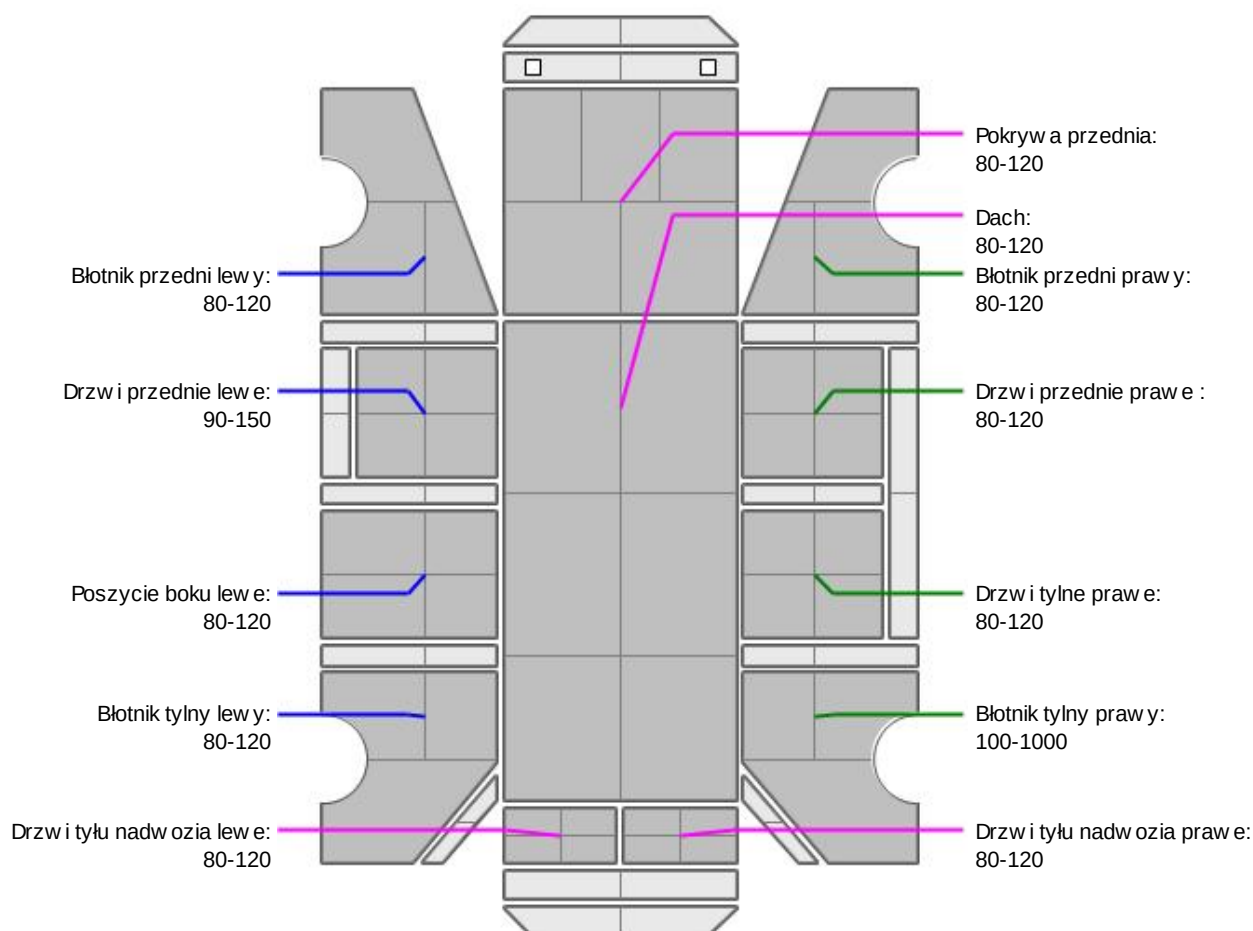
**NADWOZIE – Opis powłoki lakierowej**

| L.p. | Nazwa elementu | L / P | Grubość powłoki [μm] | Opis |
| 1 | Pokrywa przednia | | 80-120 | |
| 2 | Dach | | 80-120 | |
| 3 | Błotnik przedni | L | 80-120 | |
| 4 | Drzwi przednie | L | 90-150 | |
| 5 | Drzwi tylne | L | 80-110 | |
| 6 | Błotnik tylny | L | 80-120 | |
| 7 | Błotnik przedni | P | 80-120 | |
| 8 | Drzwi przednie | P | 80-120 | |
| 9 | Drzwi tylne | P | 80-120 | |
| 10 | Błotnik tylny | P | 100-1000 | |
| 11 | Pokrywa (drzwi) tyłu nadwozia | | 80-110 | |
| 12 | Poszycie boku | L | 80-120 | |
| 13 | Drzwi tyłu nadwozia | | 80-120 | |
| 14 | Drzwi tyłu nadwozia | | 80-120 | |

Podane przedziały grubości powłoki lakierowej, dotyczą punktów pomiarowych. Nie mogą być traktowane jako gwarancja, że grubość powłoki lakierowej w innych punktach nie wykracza poza te przedziały. Pomiar powłoki lakierowej został wykonany urządzeniem będącym w posiadaniu rzeczoznawcy. Pomiar wykonany innym przyrządem może się różnić.
