## Poglądowy raport stanu technicznego

Zadanie: Ocena stanu technicznego i określenie wartości rynkowej pojazdu

| DANE IDENTYFIKACYJNE POJAZDU | | Dane: [O] IV-2025 | |
|---|---|---|---|
| Marka: | KIA | Nr rejestracyjny: | WI394JR |
| Model pojazdu: | Optima Plug-in Hybrid MR`19 E6 | Nr Info-Ekspert: | 052-01349 |

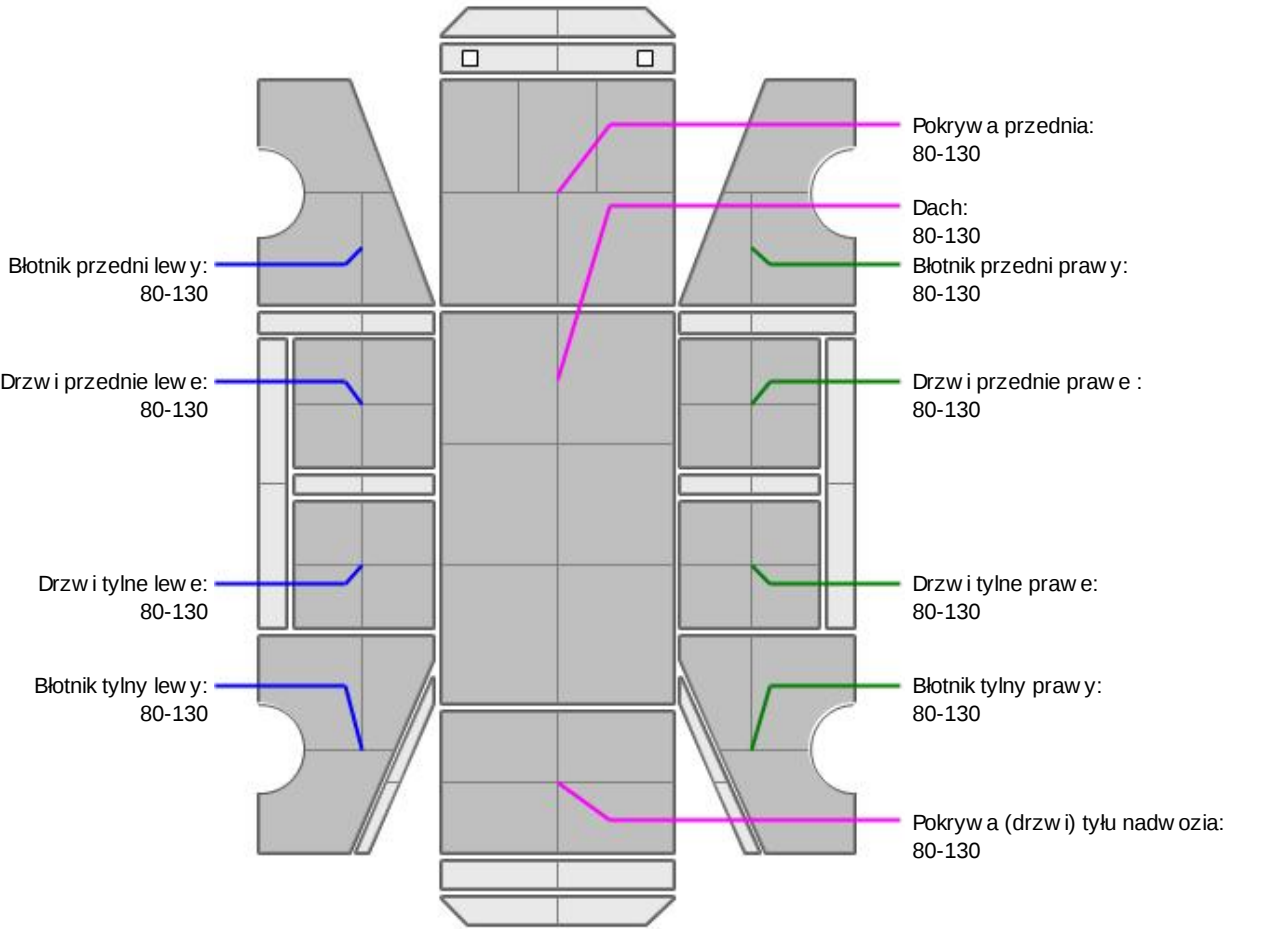
KABINA KIEROWCY – Opis powłoki lakierowej

| L.p. | Nazwa elementu | L / P | Grubość powłoki [μm] | Opis |
| 1 | Pokrywa przednia | | 80-130 | |
| 2 | Dach | | 80-130 | |
| 3 | Błotnik przedni | L | 80-130 | |
| 4 | Drzwi przednie | L | 80-130 | |
| 5 | Drzwi tylne | L | 80-130 | |
| 6 | Błotnik tylny | L | 80-130 | |
| 7 | Błotnik przedni | P | 80-130 | |
| 8 | Drzwi przednie | P | 80-130 | |
| 9 | Drzwi tylne | P | 80-130 | |
| 10 | Błotnik tylny | P | 80-130 | |
| 11 | Pokrywa (drzwi) tyłu nadwozia | | 80-130 | |

Podane przedziały grubości powłoki lakierowej, dotyczą punktów pomiarowych. Nie mogą być traktowane jako gwarancja, że grubość powłoki lakierowej w innych punktach nie wykracza poza te przedziały. Pomiar powłoki lakierowej został wykonany urządzeniem będącym w posiadaniu rzeczoznawcy. Pomiar wykonany innym przyrządem może się różnić.
