Pogladowy raport stanu technicznego

Zadanie: Ocena stanu technicznego i określenie wartości rynkowej pojazdu

Rodzaj pojazdu:	Samochód osobowy	VIN:	SB1ME3JE60E083729
Marka:	TOYOTA	Nr rejestracyjny:	KRA0965G
Model pojazdu:	Auris 1.6 MR`13 E5	Nr Info-Ekspert:	037-02455
Wersja:	Active	Rok produkcji:	2015

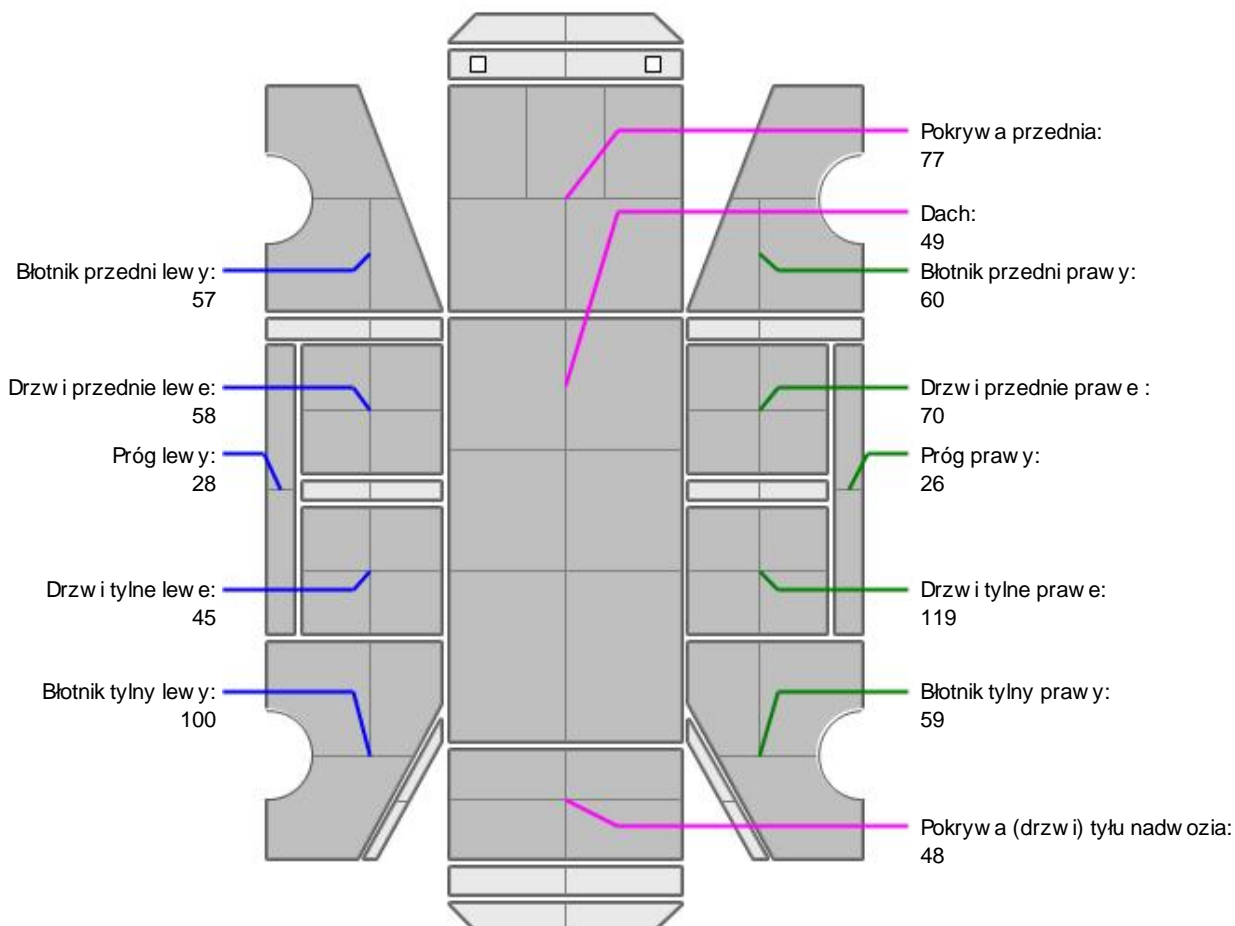
NADWOZIE – Opis powłoki lakierowej

L.p.	Nazwa elementu	L / P	Grubość powłoki [µm]	Opis
1	Pokrywa przednia		77	
2	Dach		49	
3	Błotnik przedni	L	57	
4	Próg	L	28

5	Drzwi przednie	L	58	
6	Drzwi tylne	L	45	
7	Błotnik tylny	L	100	
8	Błotnik przedni	P	60	
9	Próg	P	26	
10	Drzwi przednie	P	70	
11	Drzwi tylne	P	119	
12	Błotnik tylny	P	59	
13	Pokrywa (drzwi) tyłu nadwozia		48

Podane przedziały grubości powłoki lakierowej, dotyczą punktów pomiarowych. Nie mogą być traktowane jako gwarancja, a grubość powłoki lakierowej w innych punktach nie wykracza poza te przedziały. Pomiar powłoki lakierowej został wykonany urządzeniem bieżącym w posiadaniu rzeczoznawcy. Pomiar wykonany innym przyrządem może się różnić.
