## Raport z oględzin pojazdu

| Numer raportu | 293733/12/24-14707 | Data raportu | 31-12-2024 |

| Marka, model | PEUGEOT 308 SW 17-21 |
| Numer rejestracyjny | WZ8522W |

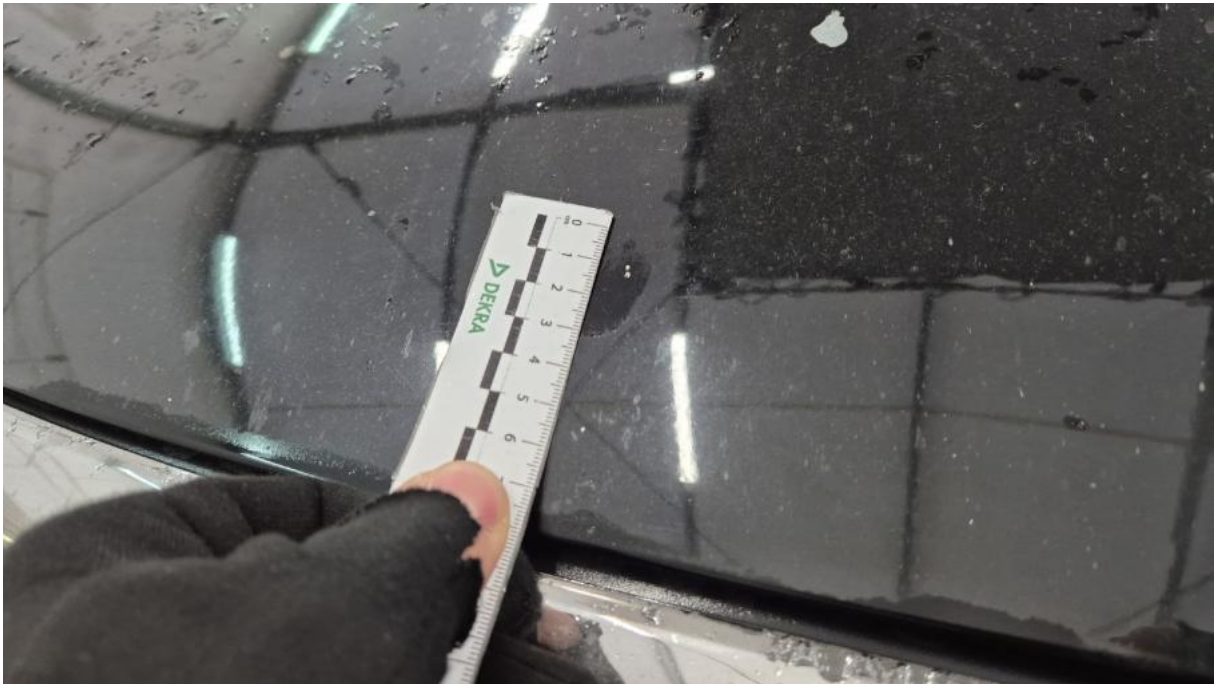
**Fot. 37**

| Poz. | Nazwa pozycji | Opis uszkodzeń | Kwalifik. | Naprawa [rbg] |
|---|---|---|---|---|
| 3 | Pokrywa przednia | rysa/odprysk | | |

Pokrywa komory silnika - Rysa/odprysk 1

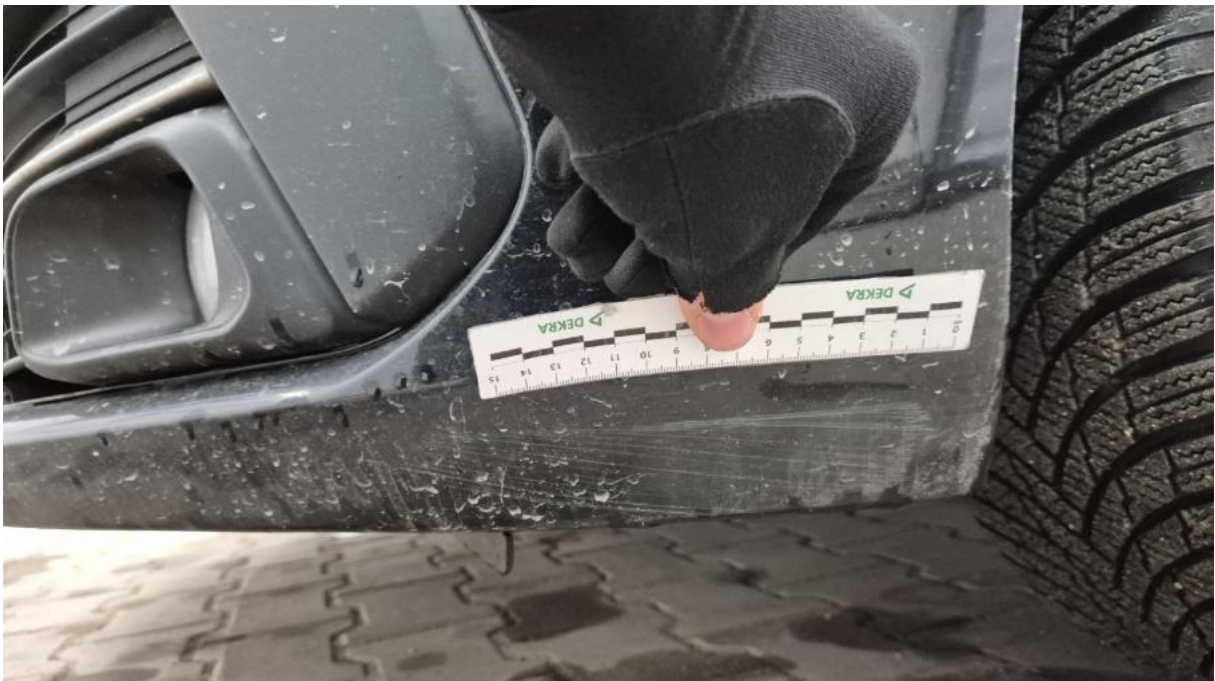
**Fot. 38**

| Poz. | Nazwa pozycji | Opis uszkodzeń | Kwalifik. | Naprawa [rbg] |
|---|---|---|---|---|
| 2 | Okładzina zderzaka przedniego | rysa/odprysk | | |

Zderzak - Rysa/odprysk 1

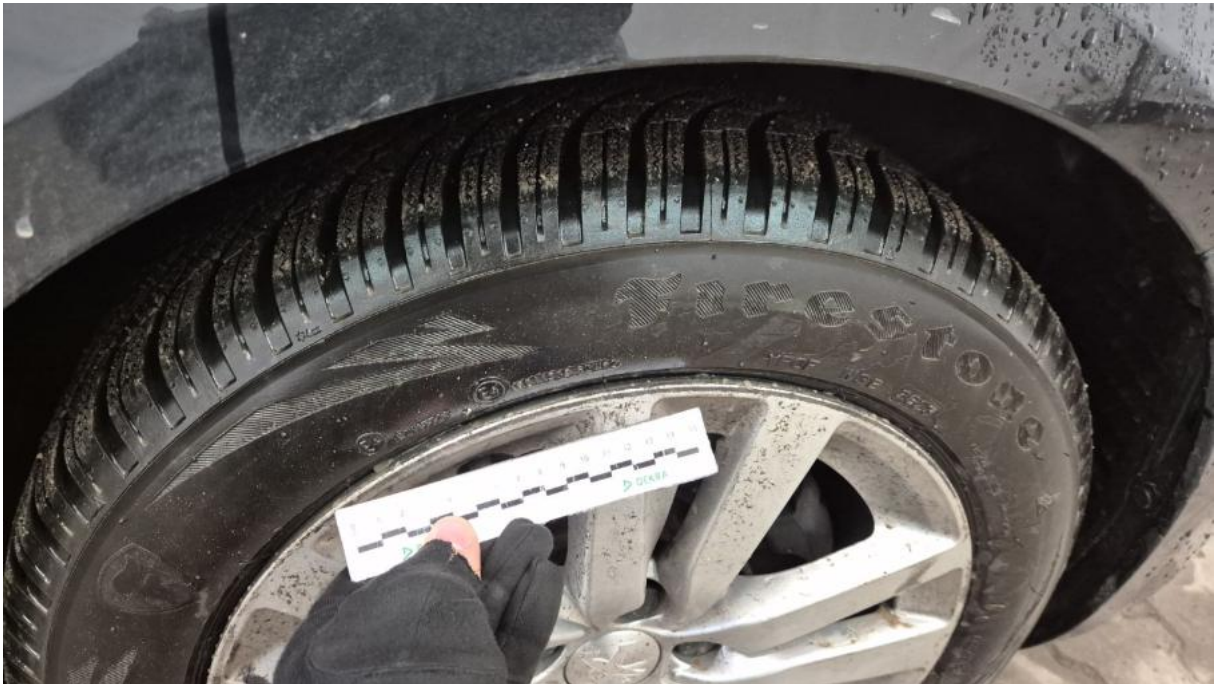
**Fot. 39**

| Poz. | Nazwa pozycji | Opis uszkodzeń | Kwalifik. | Naprawa [rbg] |
|---|---|---|---|---|
| 5 | Tarcza koła aluminiowa przód R | rysa/odprysk | | |

Felga przednia P - Rysa/odprysk 1

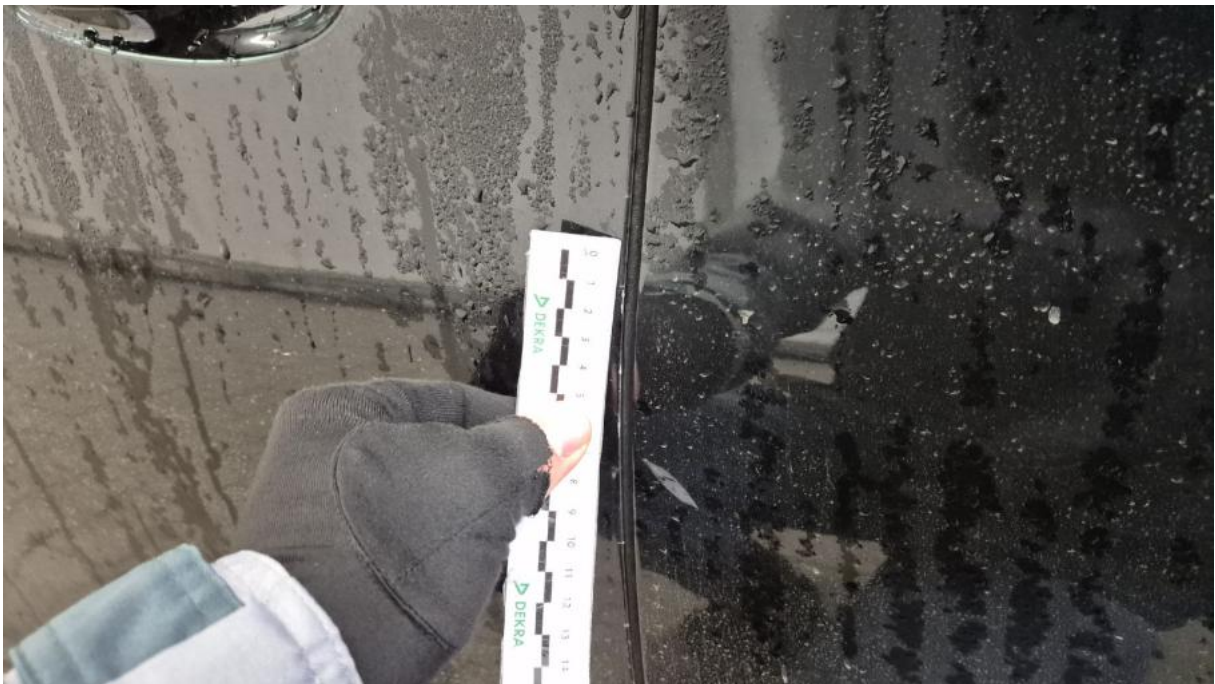
**Fot. 40**

| Poz. | Nazwa pozycji | Opis uszkodzeń | Kwalifik. | Naprawa [rbg] |
|---|---|---|---|---|
| 4 | Drzwi przednie (nieuzbrojone) L | rysa/odprysk | | |

Drzwi przed L - Rysa/odprysk 1

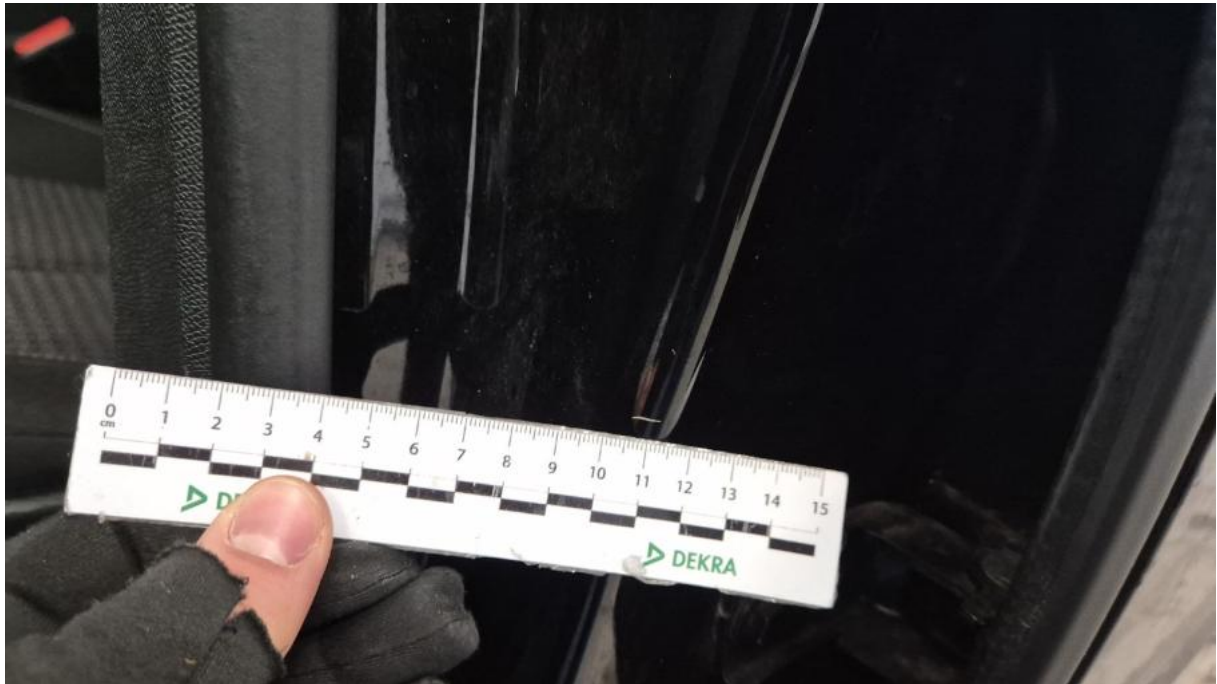
**Fot. 41**

| Poz. | Nazwa pozycji | Opis uszkodzeń | Kwalifik. | Naprawa [rbg] |
|---|---|---|---|---|
| 6 | Słupek środkowy L | rysa/odprysk | | |

Słupek środkowy L - Rysa/odprysk 1

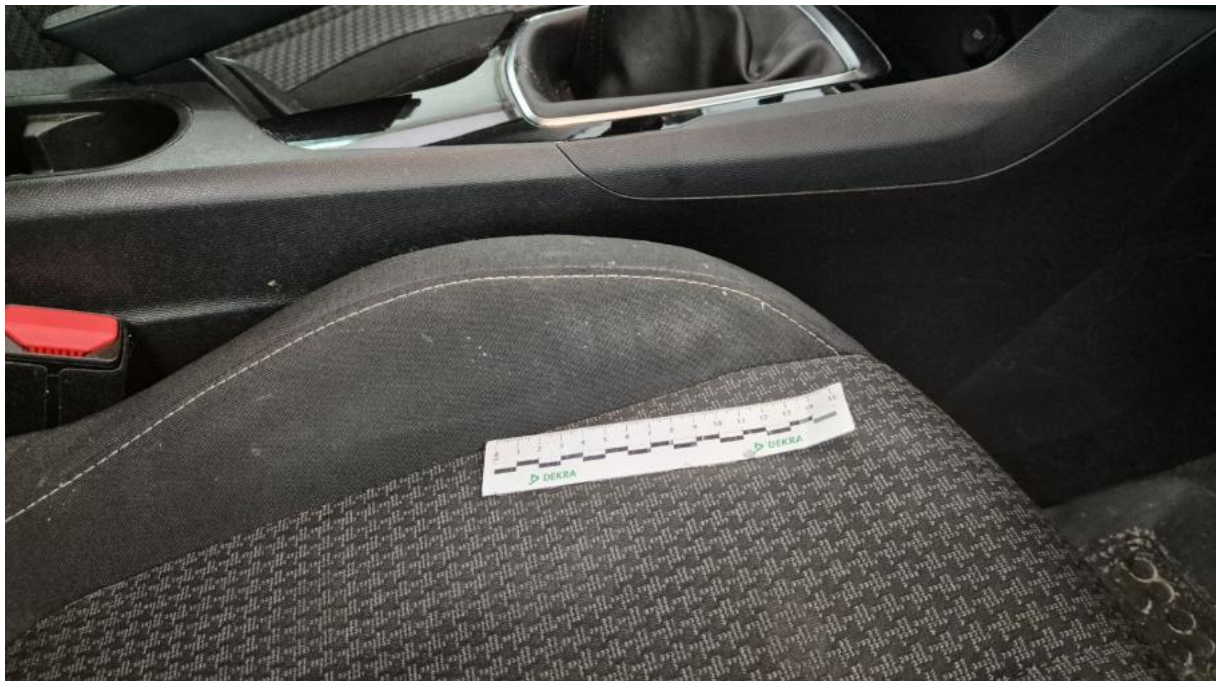
**Fot. 42**

| Poz. | Nazwa pozycji | Opis uszkodzeń | Kwalifik. | Naprawa [rbg] |
|---|---|---|---|---|
| 1 | Tapicerka siedziska 1.rząd R | zabrudzenie | NA | 0.5 |

Fotel prz. praw. - Inne 1
