## Poglądowy Raport Stanu Technicznego

Zadanie: Ocena stanu technicznego i określenie wartości rynkowej pojazdu

| DANE IDENTYFIKACYJNE POJAZDU | | Dane: [D] IV-2025 | |
|---|---|---|---|
| Marka: | FORD | Nr rejestracyjny: | WP8189P |
| Model pojazdu: | FT 310 2.0 TDCi MR`16 E6 3.1t | Nr Info-Ekspert: | 011-09558 |

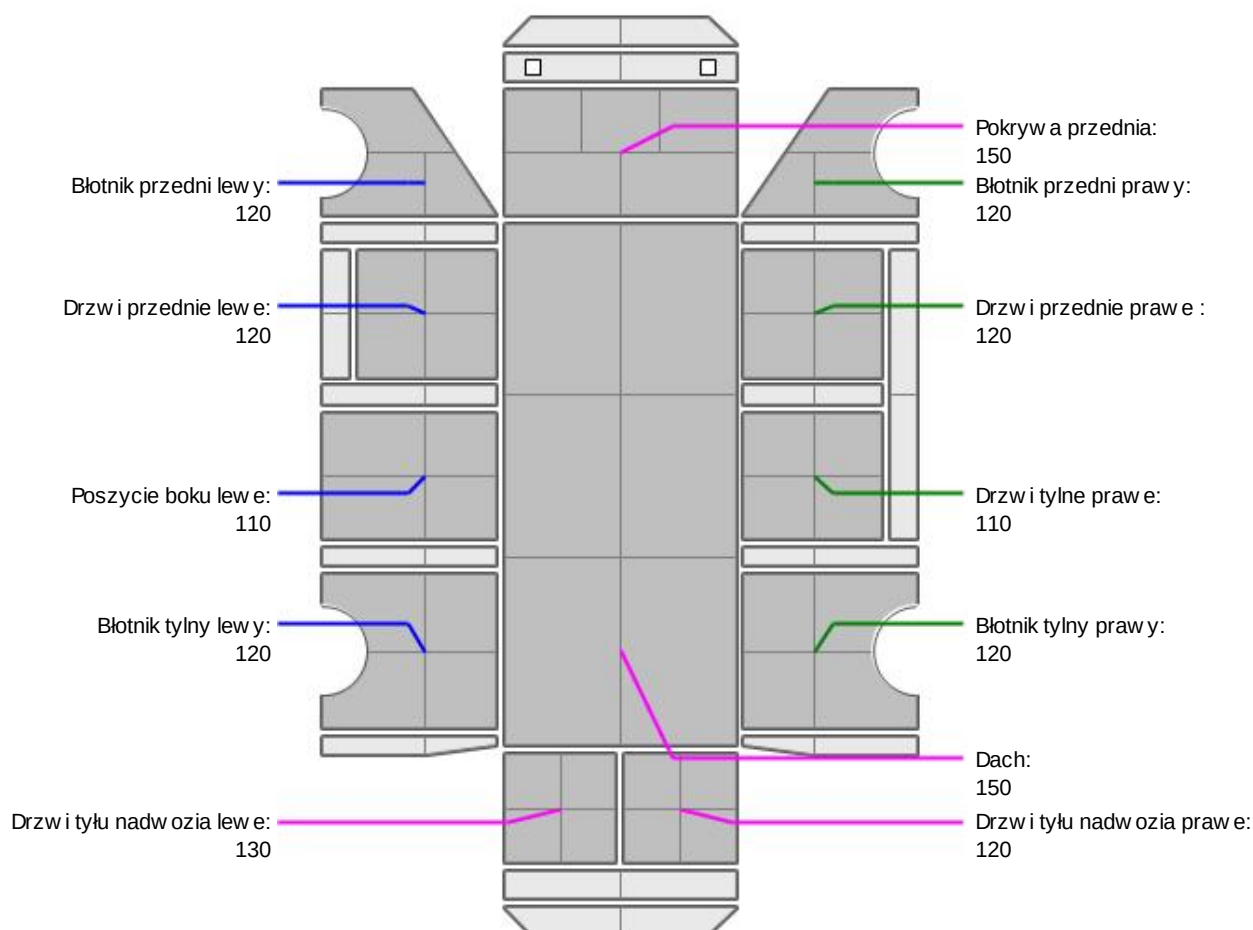
## NADWOZIE – Opis powłoki lakierowej

| L.p. | Nazwa elementu | L / P | Grubość powłoki [µm] | Opis |
|---|---|---|---|---|
| 1 | Pokrywa przednia | | 150 | |
| 2 | Dach | | 150 | |
| 3 | Błotnik przedni | L | 120 | |
| 4 | Drzwi przednie | L | 120 | |
| 5 | Poszycie boku | L | 110 | |
| 6 | Błotnik tylny | L | 120 | |
| 7 | Drzwi tyłu nadwozia | | 130 | |
| 8 | Błotnik przedni | P | 120 | |
| 9 | Drzwi przednie | P | 120 | |
| 10 | Drzwi tylne | P | 110 | |
| 11 | Błotnik tylny | P | 120 | |
| 12 | Drzwi tyłu nadwozia | | 120 | |
