Nr zlecenia: 125/15/04/2025/CarArena STANDARD

## Poglądowy Raport Stanu Technicznego

Zadanie: Ocena stanu technicznego i określenie wartości rynkowej pojazdu

| DANE IDENTYFIKACYJNE POJAZDU | | Dane: [O] IV-2025 | |
|---|---|---|---|
| Model pojazdu: | <b>Camry Hybrid MR`18 E6d</b> | Nr Info-Ekspert: | <b>037-03142</b> |

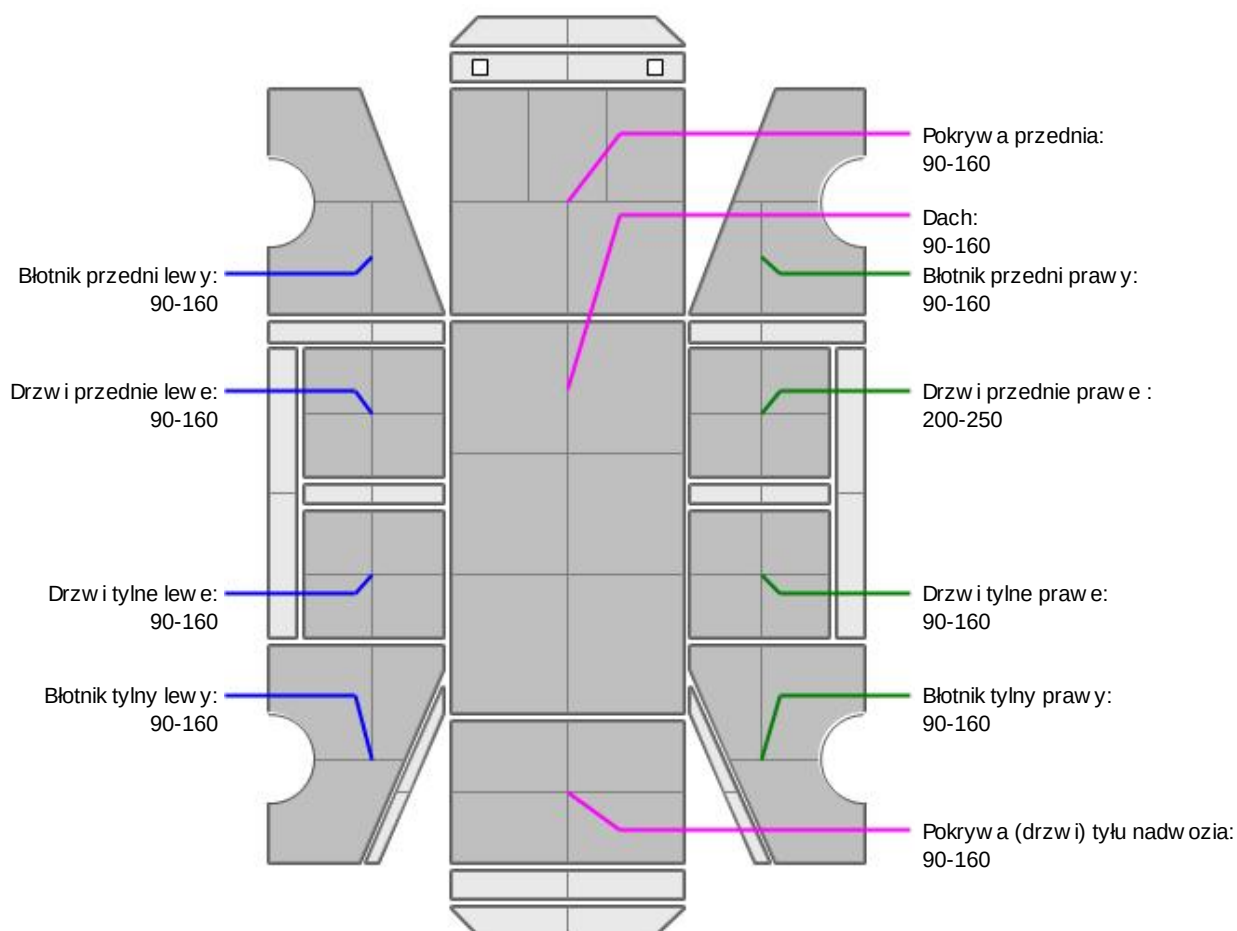
**KABINA KIEROWCY – Opis powłoki lakierowej**

| L.p. | Nazwa elementu | L / P | Grubość powłoki [μm] | Opis |
| 1 | Pokrywa przednia | | 90-160 | |
| 2 | Dach | | 90-160 | |
| 3 | Błotnik przedni | L | 90-160 | |
| 4 | Drzwi przednie | L | 90-160 | |
| 5 | Drzwi tylne | L | 90-160 | |
| 6 | Błotnik tylny | L | 90-160 | |
| 7 | Błotnik przedni | P | 90-160 | |
| 8 | Drzwi przednie | P | 200-250 | |
| 9 | Drzwi tylne | P | 90-160 | |
| 10 | Błotnik tylny | P | 90-160 | |
| 11 | Pokrywa (drzwi) tyłu nadwozia | | 90-160 | |

Podane przedziały grubości powłoki lakierowej, dotyczą punktów pomiarowych. Nie mogą być traktowane jako gwarancja, że grubość powłoki lakierowej w innych punktach nie wykracza poza te przedziały. Pomiar powłoki lakierowej został wykonany urządzeniem będącym w posiadaniu rzeczoznawcy. Pomiar wykonany innym przyrządem może się różnić.
