## Poglądowy Raport Stanu Technicznego

Zadanie: Ocena stanu technicznego i określenie wartości rynkowej pojazdu

| DANE IDENTYFIKACYJNE POJAZDU | | Dane: [O] IV-2025 | |
|---|---|---|---|
| Rodzaj pojazdu: | <b>Samochód osobowy</b> | VIN: | <b>J T N B 2 3 H K 6 0 3 0 4 7 3 7 5</b> |
| Model pojazdu: | <b>Camry Hybrid MR`18 E6d</b> | Nr Info-Ekspert: | <b>037-03142</b> |

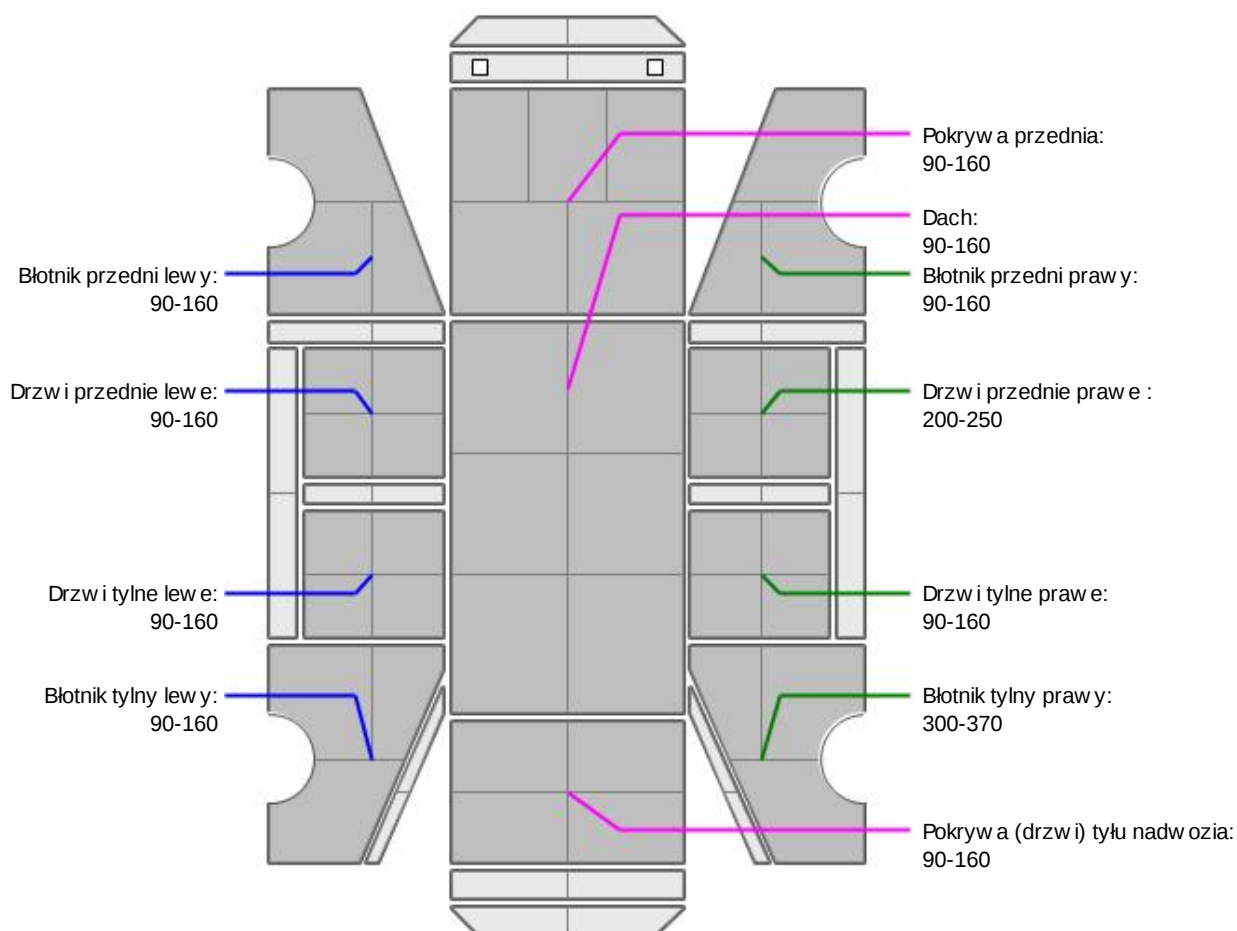
**KABINA KIEROWCY – Opis powłoki lakierowej**

| L.p. | Nazwa elementu | L / P | Grubość powłoki [μm] | Opis |
| 1 | Pokrywa przednia | | 90-160 | |
| 2 | Dach | | 90-160 | |
| 3 | Błotnik przedni | L | 90-160 | |
| 4 | Drzwi przednie | L | 90-160 | |
| 5 | Drzwi tylne | L | 90-160 | |
| 6 | Błotnik tylny | L | 90-160 | |
| 7 | Błotnik przedni | P | 90-160 | |
| 8 | Drzwi przednie | P | 200-250 | |
| 9 | Drzwi tylne | P | 90-160 | |
| 10 | Błotnik tylny | P | 300-370 | |
| 11 | Pokrywa (drzwi) tyłu nadwozia | | 90-160 | |

Podane przedziały grubości powłoki lakierowej, dotyczą punktów pomiarowych. Nie mogą być traktowane jako gwarancja, że grubość powłoki lakierowej w innych punktach nie wykracza poza te przedziały. Pomiar powłoki lakierowej został wykonany urządzeniem będącym w posiadaniu rzeczoznawcy. Pomiar wykonany innym przyrządem może się różnić.
