## Poglądowy Raport Stanu Technicznego

Zadanie: Ocena stanu technicznego i określenie wartości rynkowej pojazdu

| DANE IDENTYFIKACYJNE POJAZDU | | Dane: [O] IV-2025 | |
|---|---|---|---|
| Marka: | <b>TOYOTA</b> | Nr rejestracyjny: | <b>WE915YS</b> |
| Model pojazdu: | <b>Camry Hybrid MR`18 E6d</b> | Nr Info-Ekspert: | <b>037-03142</b> |

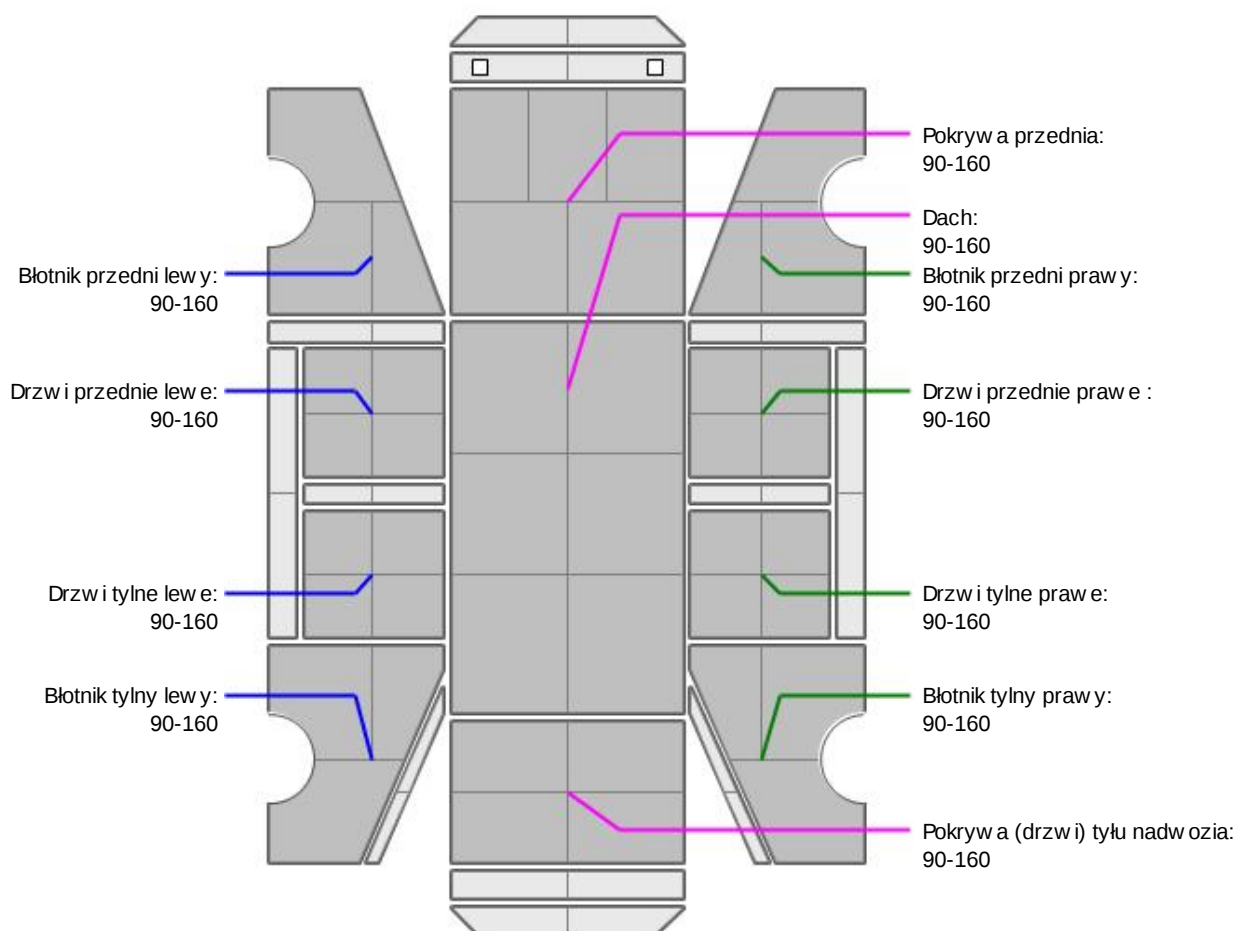
**KABINA KIEROWCY – Opis powłoki lakierowej**

| L.p. | Nazwa elementu | L / P | Grubość powłoki [μm] | Opis |
| 1 | Pokrywa przednia | | 90-160 | |
| 2 | Dach | | 90-160 | |
| 3 | Błotnik przedni | L | 90-160 | |
| 4 | Drzwi przednie | L | 90-160 | |
| 5 | Drzwi tylne | L | 90-160 | |
| 6 | Błotnik tylny | L | 90-160 | |
| 7 | Błotnik przedni | P | 90-160 | |
| 8 | Drzwi przednie | P | 90-160 | |
| 9 | Drzwi tylne | P | 90-160 | |
| 10 | Błotnik tylny | P | 90-160 | |
| 11 | Pokrywa (drzwi) tyłu nadwozia | | 90-160 | |

Podane przedziały grubości powłoki lakierowej, dotyczą punktów pomiarowych. Nie mogą być traktowane jako gwarancja, że grubość powłoki lakierowej w innych punktach nie wykracza poza te przedziały. Pomiar powłoki lakierowej został wykonany urządzeniem będącym w posiadaniu rzeczoznawcy. Pomiar wykonany innym przyrządem może się różnić.
