Nr zlecenia: 96/15/04/2025/CarArena STANDARD

## Poglądowy Raport Stanu Technicznego

Zadanie: Ocena stanu technicznego i określenie wartości rynkowej pojazdu

| DANE IDENTYFIKACYJNE POJAZDU | | Dane: [O] IV-2025 | |
|---|---|---|---|
| Marka: | TOYOTA | Nr rejestracyjny: | WE235YC |

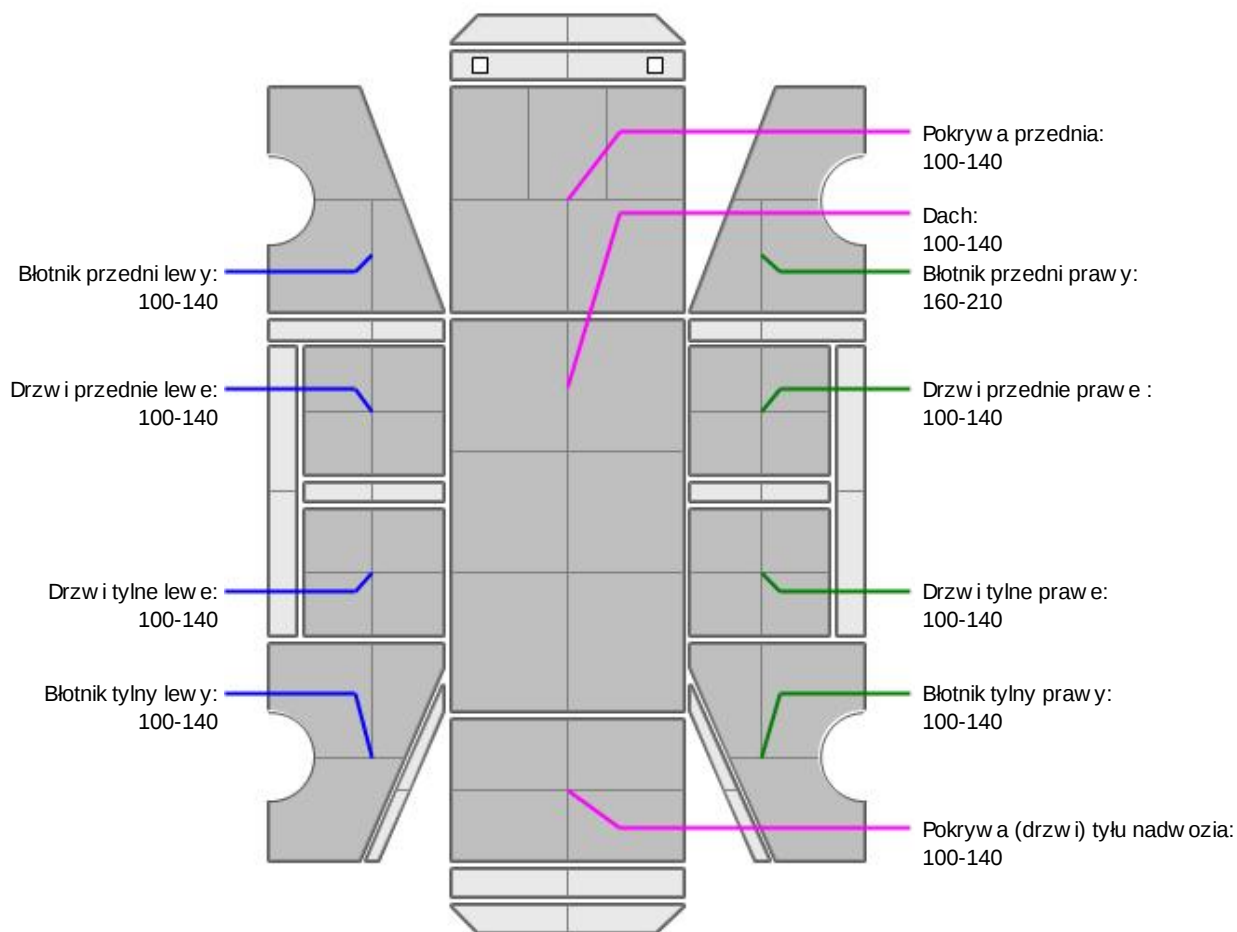
**KABINA KIEROWCY – Opis powłoki lakierowej**

| L.p. | Nazwa elementu | L / P | Grubość powłoki [μm] | Opis |
| 7 | Błotnik przedni | P | 160-210 | |

Podane przedziały grubości powłoki lakierowej, dotyczą punktów pomiarowych. Nie mogą być traktowane jako gwarancja, że grubość powłoki lakierowej w innych punktach nie wykracza poza te przedziały. Pomiar powłoki lakierowej został wykonany urządzeniem będącym w posiadaniu rzeczoznawcy. Pomiar wykonany innym przyrządem może się różnić.
