## P o g l ą d o w y   R a p o r t   S t a n u   T e c h n i c z n e g o

Zadanie: Ocena stanu technicznego i określenie wartości rynkowej pojazdu

| DANE IDENTYFIKACYJNE POJAZDU | | Dane: [O] IV-2025 | |
|---|---|---|---|
| Marka: | TOYOTA | Nr rejestracyjny: | WE581YC |
| Model pojazdu: | Corolla 1.8 Hybrid MR`19 E6 | Nr Info-Ekspert: | 037-03194 |

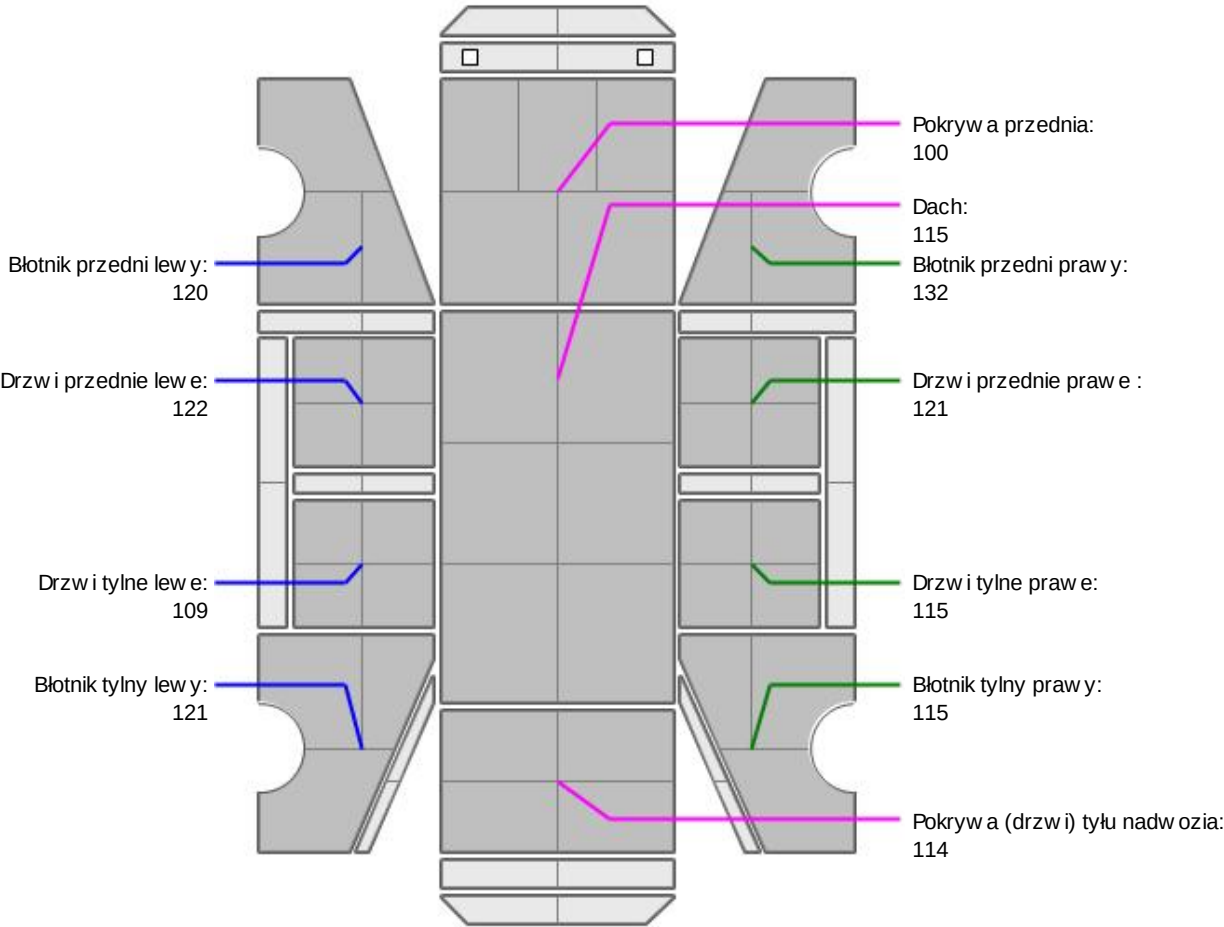
**KABINA KIEROWCY – Opis powłoki lakierowej**

| L.p. | Nazwa elementu | L / P | Grubość powłoki [µm] | Opis |

Podane przedziały grubości powłoki lakierowej, dotyczą punktów pomiarowych. Nie mogą być traktowane jako gwarancja, że grubość powłoki lakierowej w innych punktach nie wykracza poza te przedziały. Pomiar powłoki lakierowej został wykonany urządzeniem będącym w posiadaniu rzeczoznawcy. Pomiar wykonany innym przyrządem może się różnić.
