## Poglądowy Raport Stanu Technicznego

Zadanie: Ocena stanu technicznego i określenie wartości rynkowej pojazdu

| DANE IDENTYFIKACYJNE POJAZDU | | Dane: [O] IV-2025 | |
|---|---|---|---|
| Marka: | <b>TOYOTA</b> | Nr rejestracyjny: | <b>WE916YS</b> |
| Model pojazdu: | <b>Camry Hybrid MR`18 E6d</b> | Nr Info-Ekspert: | <b>037-03142</b> |

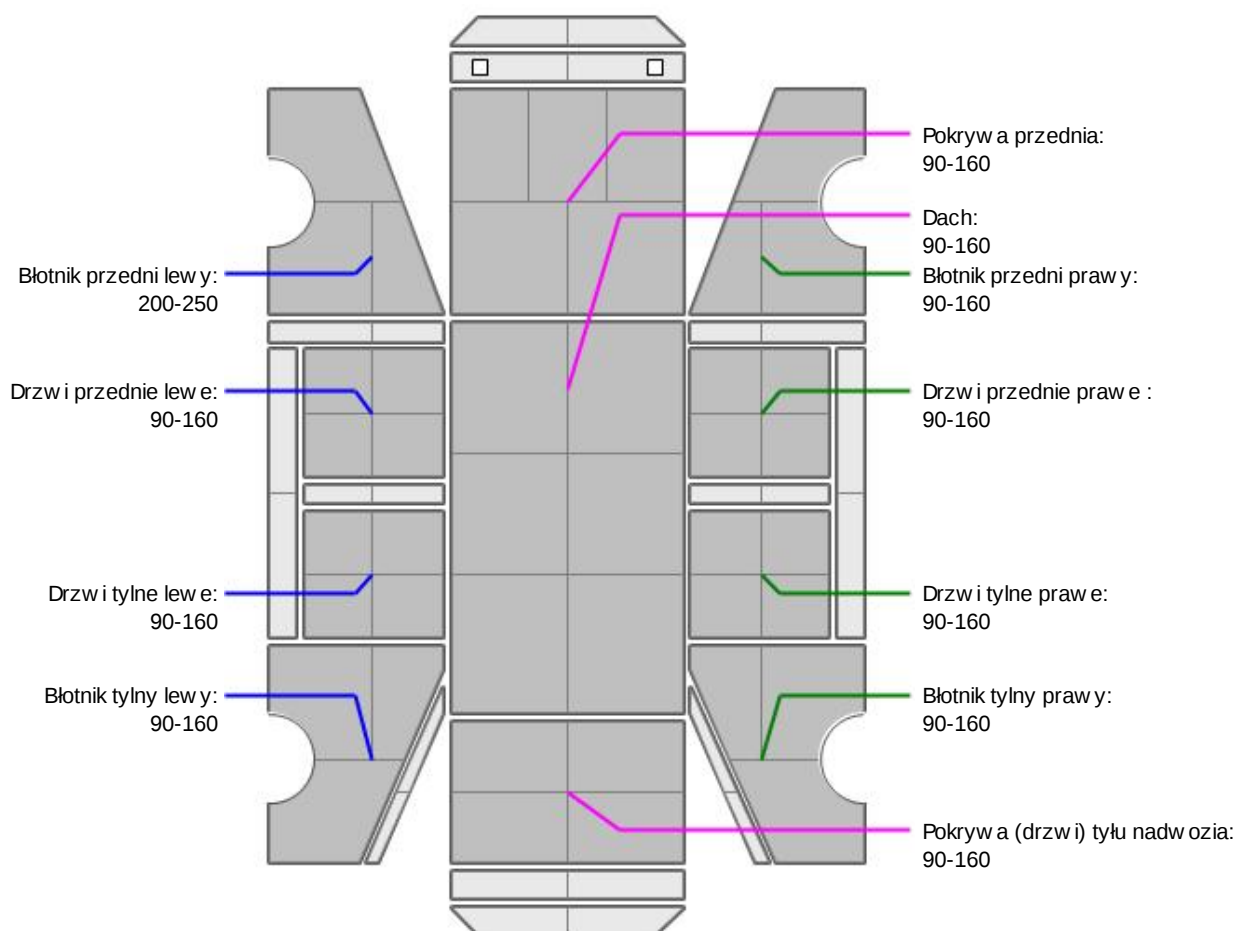
**KABINA KIEROWCY – Opis powłoki lakierowej**

| L.p. | Nazwa elementu | L / P | Grubość powłoki [μm] | Opis |
| 1 | Pokrywa przednia | | 90-160 | |
| 2 | Dach | | 90-160 | |
| 3 | Błotnik przedni | L | 200-250 | |
| 4 | Drzwi przednie | L | 90-160 | |
| 5 | Drzwi tylne | L | 90-160 | |
| 6 | Błotnik tylny | L | 90-160 | |
| 7 | Błotnik przedni | P | 90-160 | |
| 8 | Drzwi przednie | P | 90-160 | |
| 9 | Drzwi tylne | P | 90-160 | |
| 10 | Błotnik tylny | P | 90-160 | |
| 11 | Pokrywa (drzwi) tyłu nadwozia | | 90-160 | |
