## Poglądowy raport stanu technicznego

Zadanie: Ocena stanu technicznego i określenie wartości rynkowej pojazdu

| DANE IDENTYFIKACYJNE POJAZDU | | Dane: [D] IV-2025 | |
|---|---|---|---|
| Marka: | VOLKSWAGEN | Nr rejestracyjny: | WD6087J |
| Model pojazdu: | Caddy 2.0 TDI MR`15 E6 2.3t | Nr Info-Ekspert: | 040-08354 |

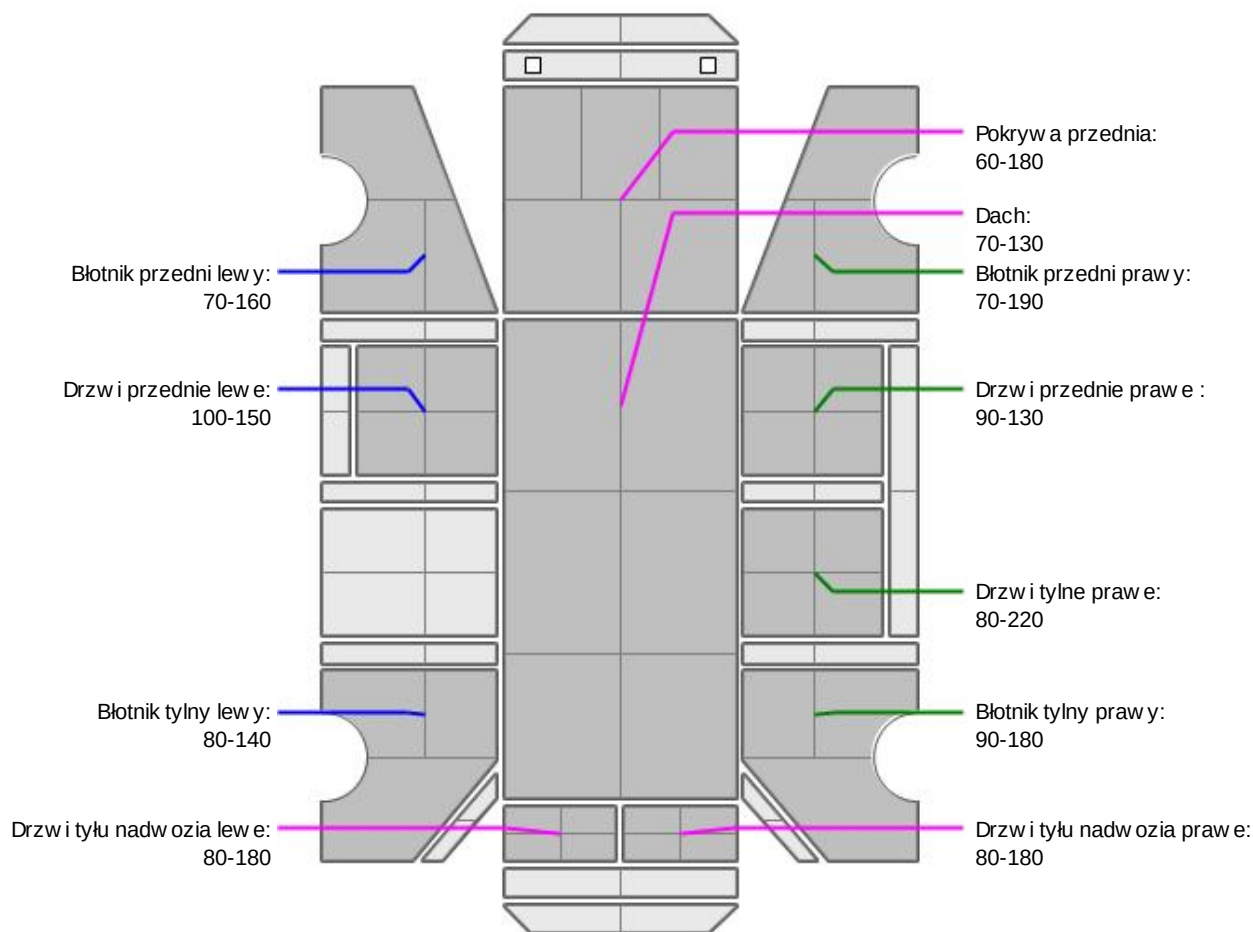
## NADWOZIE – Opis powłoki lakierowej

| L.p. | Nazwa elementu | L / P | Grubość powłoki [μm] | Opis |
| 1 | Pokrywa przednia | | 60-180 | |
| 2 | Dach | | 70-130 | |
| 3 | Błotnik przedni | L | 70-160 | |
| 4 | Drzwi przednie | L | 100-150 | |
| 5 | Błotnik tylny | L | 80-140 | |
| 6 | Drzwi tyłu nadwozia | | 80-180 | |
| 7 | Błotnik przedni | P | 70-190 | |
| 8 | Drzwi przednie | P | 90-130 | |
| 9 | Drzwi tylne | P | 80-220 | |
| 10 | Błotnik tylny | P | 90-180 | |
| 11 | Drzwi tyłu nadwozia | | 80-180 | |

Podane przedziały grubości powłoki lakierowej, dotyczą punktów pomiarowych. Nie mogą być traktowane jako gwarancja, że grubość powłoki lakierowej w innych punktach nie wykracza poza te przedziały. Pomiar powłoki lakierowej został wykonany urządzeniem będącym w posiadaniu rzeczoznawcy. Pomiar wykonany innym przyrządem może się różnić.
