Nr zlecenia: 92/23/04/2025/CarArena STANDARD

P o g l d o w y R a p o r t S t a n u T e c h n i c z n e g o

Zadanie: Ocena stanu technicznego i określenie wartości rynkowej pojazdu

Rodzaj pojazdu: Samochód osobowy	VIN: VF1BZ0V0640697527
Marka: RENAULT	Nr rejestracyjny: PO164VU
Model pojazdu: Megane III 1.6 MR`08 E5	Nr Info-Ekspert: 031-05125
Wersja: Expression 110	Rok produkcji: 2008

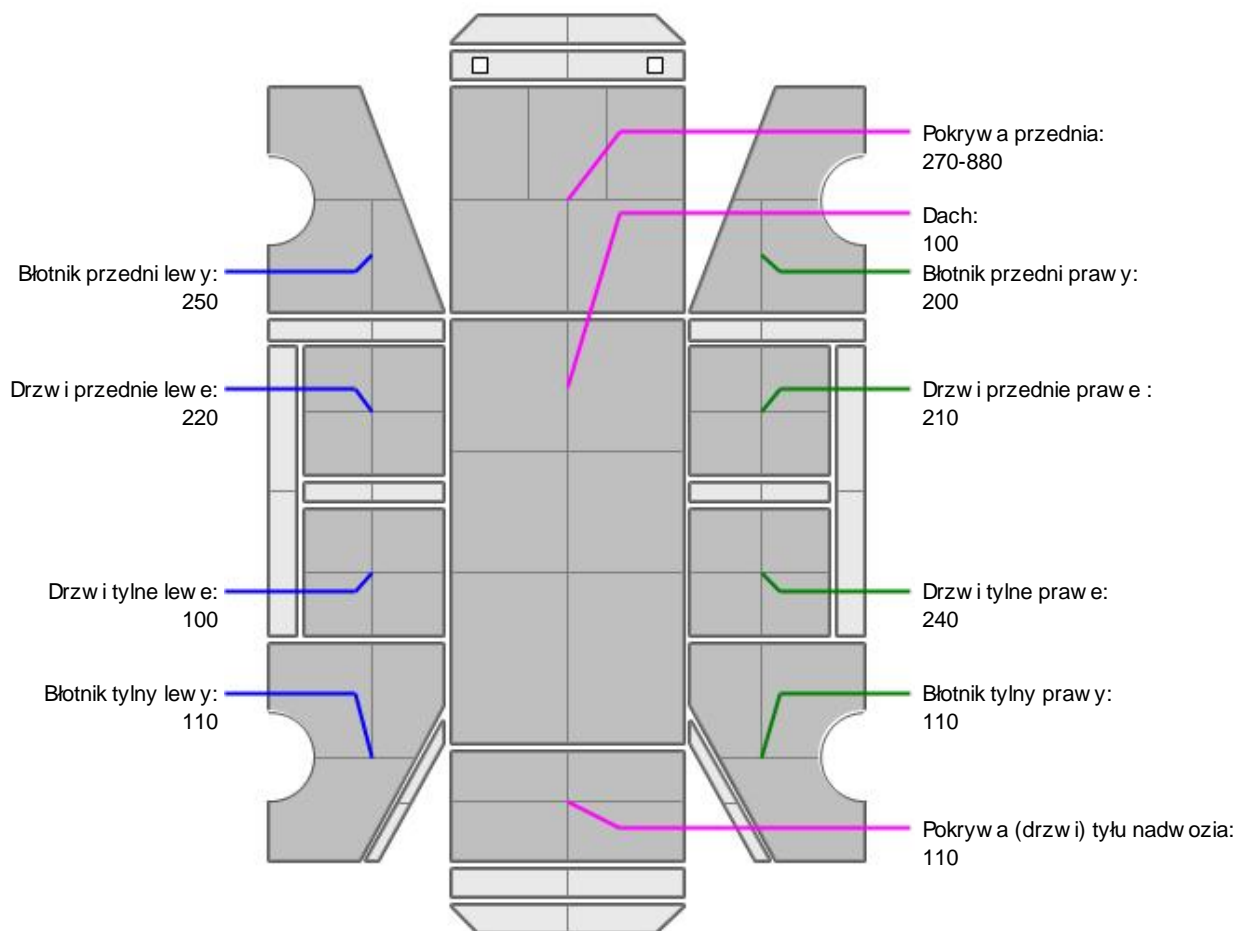
NADWOZIE – Opis powłoki lakierowej

L.p.	Nazwa elementu	L / P	Grubość powłoki [µm]	Opis
1	Pokrywa przednia		270-880	
2	Dach		100	
3	Błotnik przedni	L	250	
4	Drzwi przednie	L	220	
5	Drzwi tylne	L	100	
6	Błotnik tylny	L	110	
7	Błotnik przedni	P	200	
8	Drzwi przednie	P	210	
9	Drzwi tylne	P	240	
10	Błotnik tylny	P	110	
11	Pokrywa (drzwi) tyłu nadwozia		110

Podane przedziały grubości powłoki lakierowej, dotyczą punktów pomiarowych. Nie mogą być traktowane jako gwarancja, że grubość powłoki lakierowej w innych punktach nie wykracza poza te przedziały. Pomiar powłoki lakierowej został wykonany urządzeniem bezdźwiękowym w posiadaniu rzeczoznawcy. Pomiar wykonany innymi przyrządami może się różnić.
