## P o g l ą d o w y   R a p o r t   S t a n u   T e c h n i c z n e g o

Zadanie: Ocena stanu technicznego i określenie wartości rynkowej pojazdu

| DANE IDENTYFIKACYJNE POJAZDU | | Dane: [O] IV-2025 | |
|---|---|---|---|
| Marka: | RENAULT | Nr rejestracyjny: | PO7E478 |
| Model pojazdu: | Megane III MR`14 E5 | Nr Info-Ekspert: | 031-07574 |

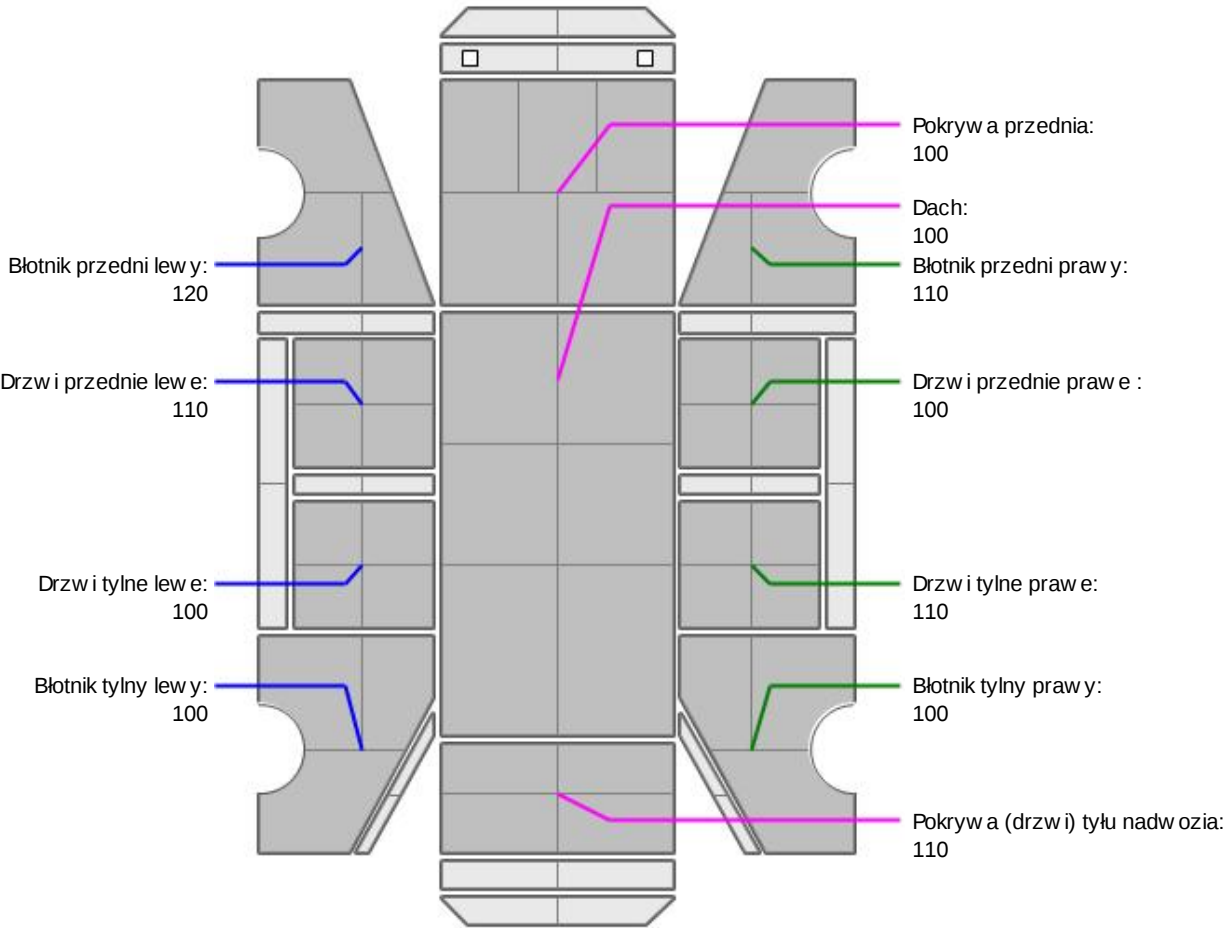
NADWOZIE – Opis powłoki lakierowej

| L.p. | Nazwa elementu | L / P | Grubość powłoki [μm] | Opis |
| 1 | Pokrywa przednia | | 100 | |
| 2 | Dach | | 100 | |
| 3 | Błotnik przedni | L | 120 | |
| 4 | Drzwi przednie | L | 110 | |
| 5 | Drzwi tylne | L | 100 | |
| 6 | Błotnik tylny | L | 100 | |
| 7 | Błotnik przedni | P | 110 | |

| 8 | Drzwi przednie | P | 100 | |
| 9 | Drzwi tylne | P | 110 | |
| 10 | Błotnik tylny | P | 100 | |
| 11 | Pokrywa (drzwi) tyłu nadwozia | | 110 | |
