## Poglądowy raport stanu technicznego

Zadanie: Ocena stanu technicznego i określenie wartości rynkowej pojazdu

| DANE IDENTYFIKACYJNE POJAZDU | | Dane: [O] IV-2025 | |
|---|---|---|---|
| Marka: | PEUGEOT | Nr rejestracyjny: | KT83117 |
| Model pojazdu: | Partner II Tepee 1.6 HDI MR`08 E4 | Nr Info-Ekspert: | 029-02234 |

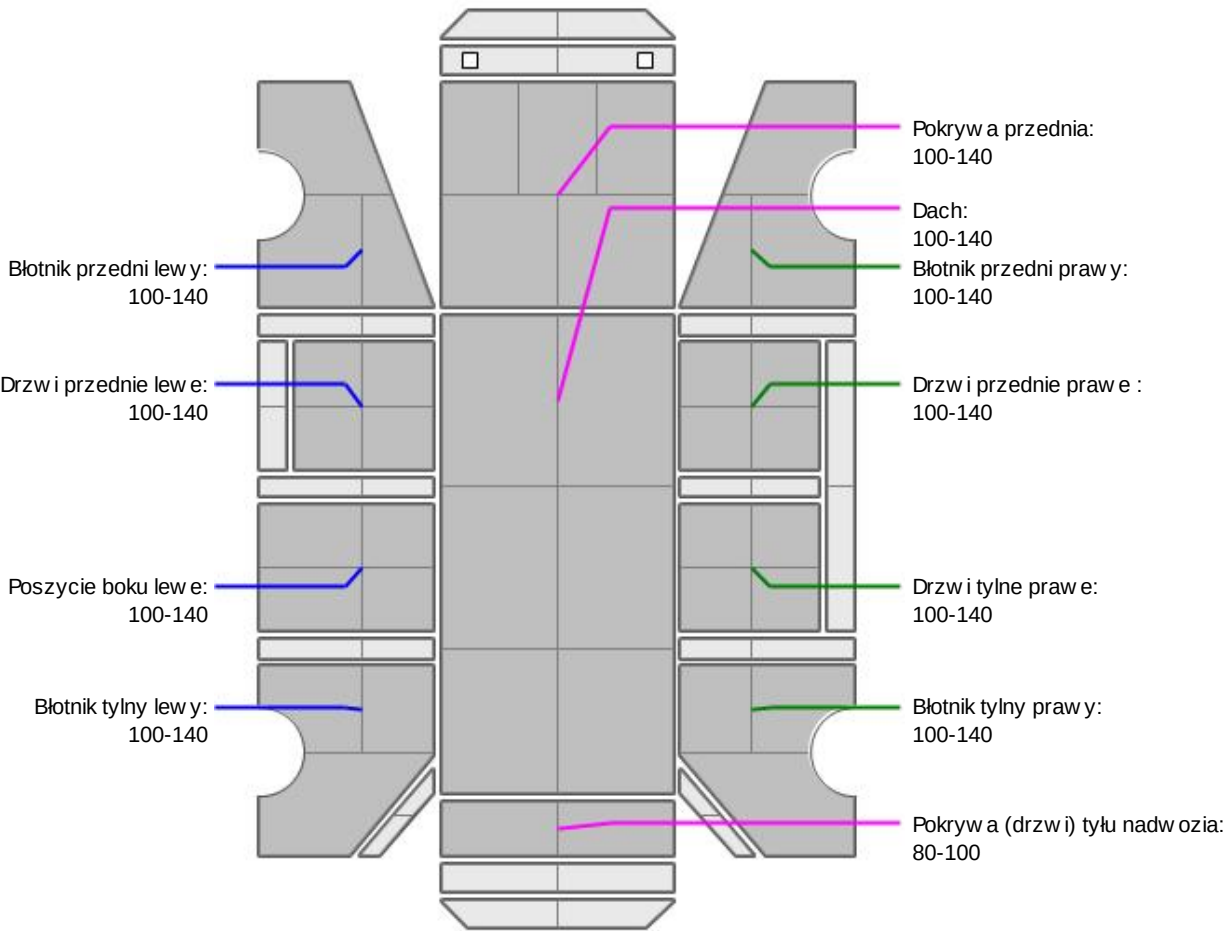
**NADWOZIE – Opis powłoki lakierowej**

| L.p. | Nazwa elementu | L / P | Grubość powłoki [µm] | Opis |
| 1 | Pokrywa przednia | | 100-140 | |
| 2 | Dach | | 100-140 | |
| 3 | Błotnik przedni | L | 100-140 | |
| 4 | Drzwi przednie | L | 100-140 | |
| 5 | Błotnik tylny | L | 100-140 | |
| 6 | Błotnik przedni | P | 100-140 | |
| 7 | Drzwi przednie | P | 100-140 | |
| 8 | Błotnik tylny | P | 100-140 | |
| 9 | Pokrywa (drzwi) tyłu nadwozia | | 80-100 | |
| 10 | Poszycie boku | L | 100-140 | |
| 11 | Drzwi tylne | P | 100-140 | |
