## P o g l ą d o w y   R a p o r t   S t a n u   T e c h n i c z n e g o

Zadanie: Ocena stanu technicznego i określenie wartości rynkowej pojazdu

| DANE IDENTYFIKACYJNE POJAZDU | | Dane: [O] IV-2025 | |
|---|---|---|---|
| Marka: | PORSCHE | Nr rejestracyjny: | PO5WL55 |
| Model pojazdu: | Panamera Hybrid MR`13 E5 | Nr Info-Ekspert: | 047-00269 |

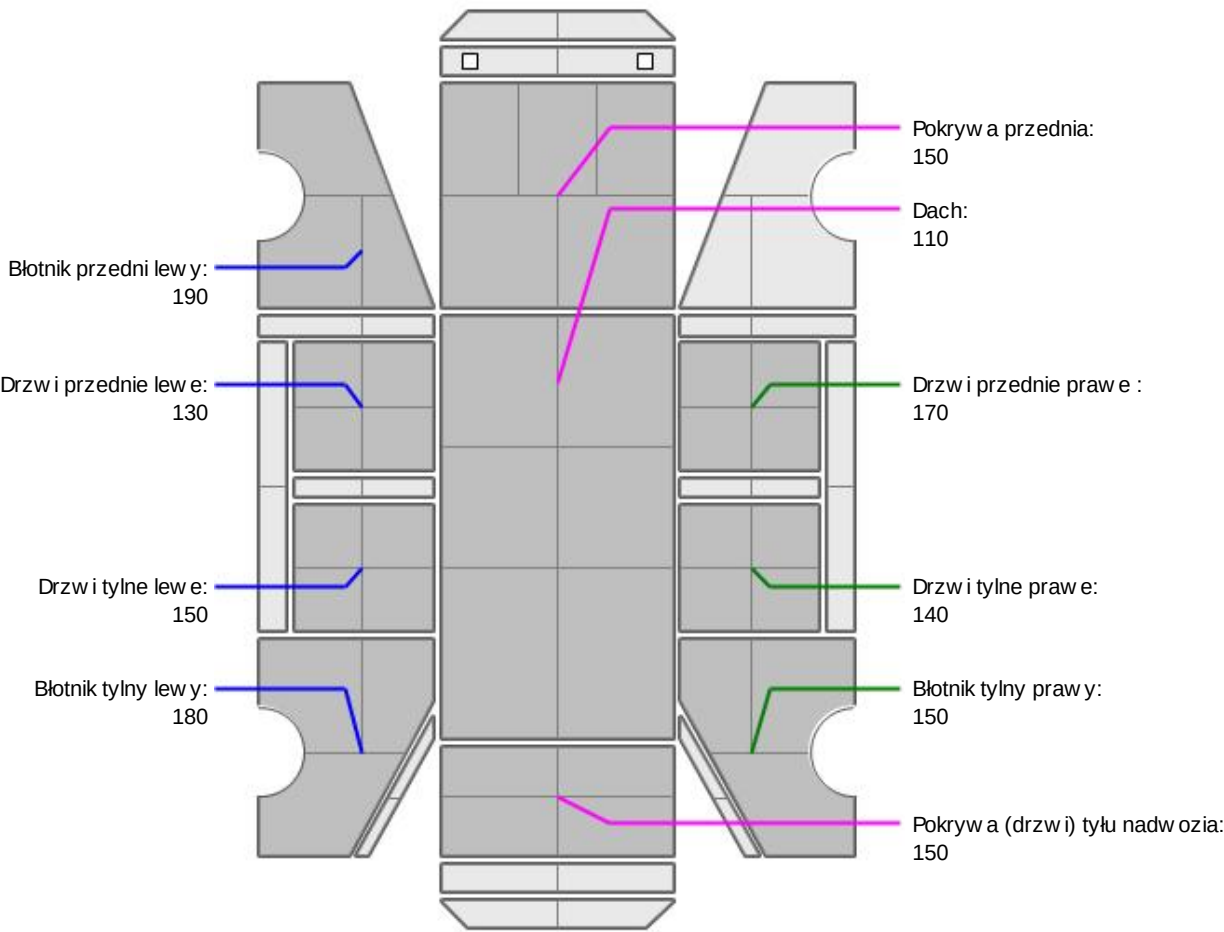
NADWOZIE – Opis powłoki lakierowej

| L.p. | Nazwa elementu | L / P | Grubość powłoki [µm] | Opis |
| 1 | Pokrywa przednia | | 150 | |
| 2 | Dach | | 110 | |
| 3 | Błotnik przedni | L | 190 | |
| 4 | Drzwi przednie | L | 130 | |
| 5 | Drzwi tylne | L | 150 | |
| 6 | Błotnik tylny | L | 180 | |
| 7 | Drzwi przednie | P | 170 | |
| 8 | Drzwi tylne | P | 140 | |

| 9 | Łotnik tylny | P | 150 | |
| 10 | Pokrywa (drzwi) tyłu nadwozia | | 150 | |

Podane przedziały grubości powłoki lakierowej, dotyczą punktów pomiarowych. Nie mogą być traktowane jako gwarancja, że grubość powłoki lakierowej w innych punktach nie wykracza poza te przedziały. Pomiar powłoki lakierowej został wykonany urządzeniem będącym w posiadaniu rzeczoznawcy. Pomiar wykonany innym przyrządem może się różnić.
