Nr zlecenia: 17/17/04/2025/CarArena STANDARD

## Poglądowy Raport Stanu Technicznego

Zadanie: Ocena stanu technicznego i określenie wartości rynkowej pojazdu

| DANE IDENTYFIKACYJNE POJAZDU | | Dane: [O] IV-2025 | |
|---|---|---|---|
| Marka: | FORD | Nr rejestracyjny: | WD8946J |

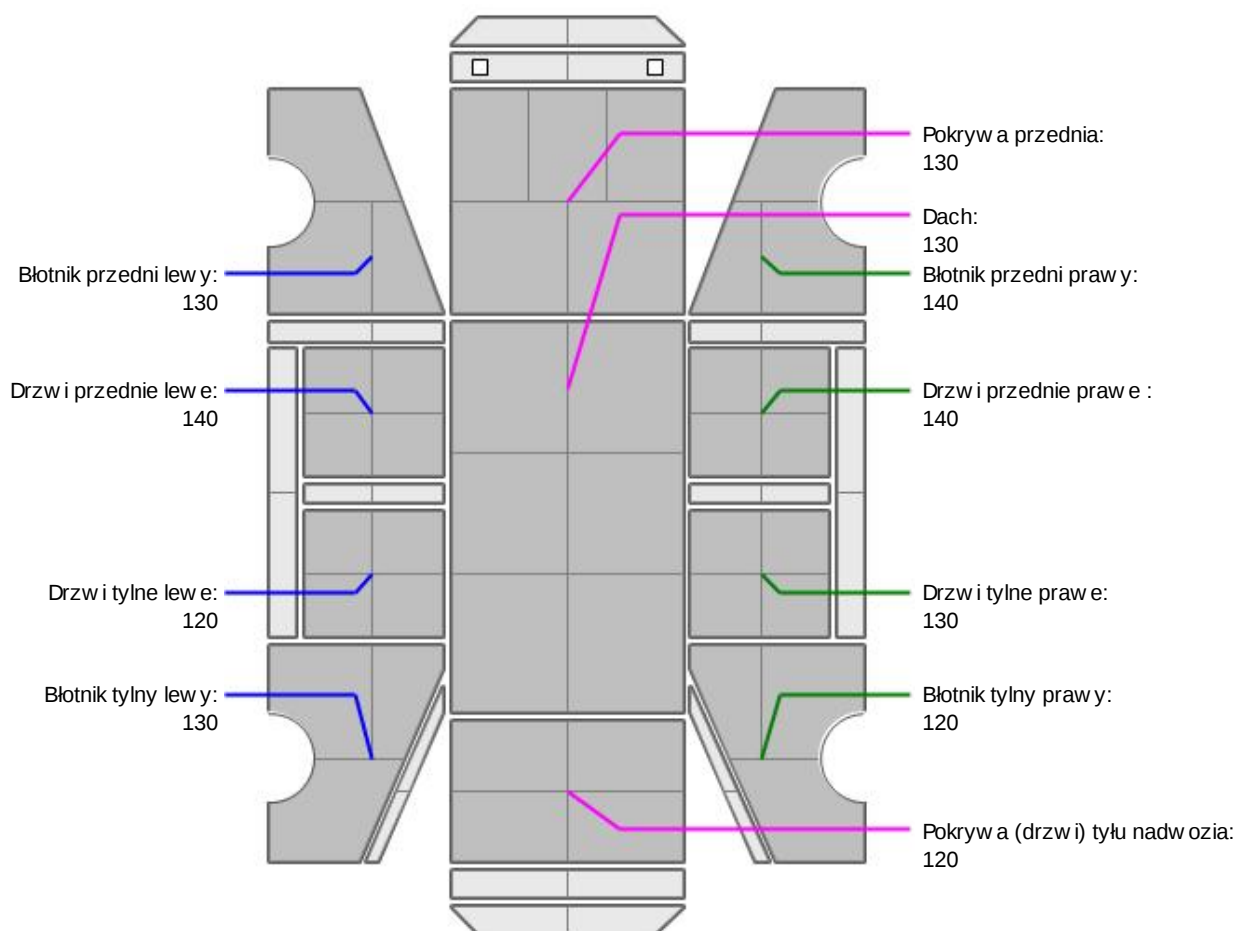
| L.p. | Nazwa elementu | L / P | Grubość powłoki [μm] | Opis |
| 1 | Pokrywa przednia | | 130 | |
| 2 | Dach | | 130 | |
| 3 | Błotnik przedni | L | 130 | |
| 4 | Drzwi przednie | L | 140 | |
| 5 | Drzwi tylne | L | 120 | |
| 6 | Błotnik tylny | L | 130 | |
| 7 | Błotnik przedni | P | 140 | |
| 8 | Drzwi przednie | P | 140 | |
| 9 | Drzwi tylne | P | 130 | |
| 10 | Błotnik tylny | P | 120 | |
| 11 | Pokrywa (drzwi) tyłu nadwozia | | 120 | |

Podane przedziały grubości powłoki lakierowej, dotyczą punktów pomiarowych. Nie mogą być traktowane jako gwarancja, że grubość powłoki lakierowej w innych punktach nie wykracza poza te przedziały. Pomiar powłoki lakierowej został wykonany urządzeniem będącym w posiadaniu rzeczoznawcy. Pomiar wykonany innym przyrządem może się różnić.
