Nr zlecenia: 16/17/04/2025/CarArena STANDARD

## P o g l ą d o w y   R a p o r t   S t a n u   T e c h n i c z n e g o

Zadanie: Ocena stanu technicznego i określenie wartości rynkowej pojazdu

| DANE IDENTYFIKACYJNE POJAZDU | | Dane: [O] IV-2025 | |
|---|---|---|---|
| Model pojazdu: | Megane III Grandtour dCi MR`14 E5 | Nr Info-Ekspert: | 031-07602 |

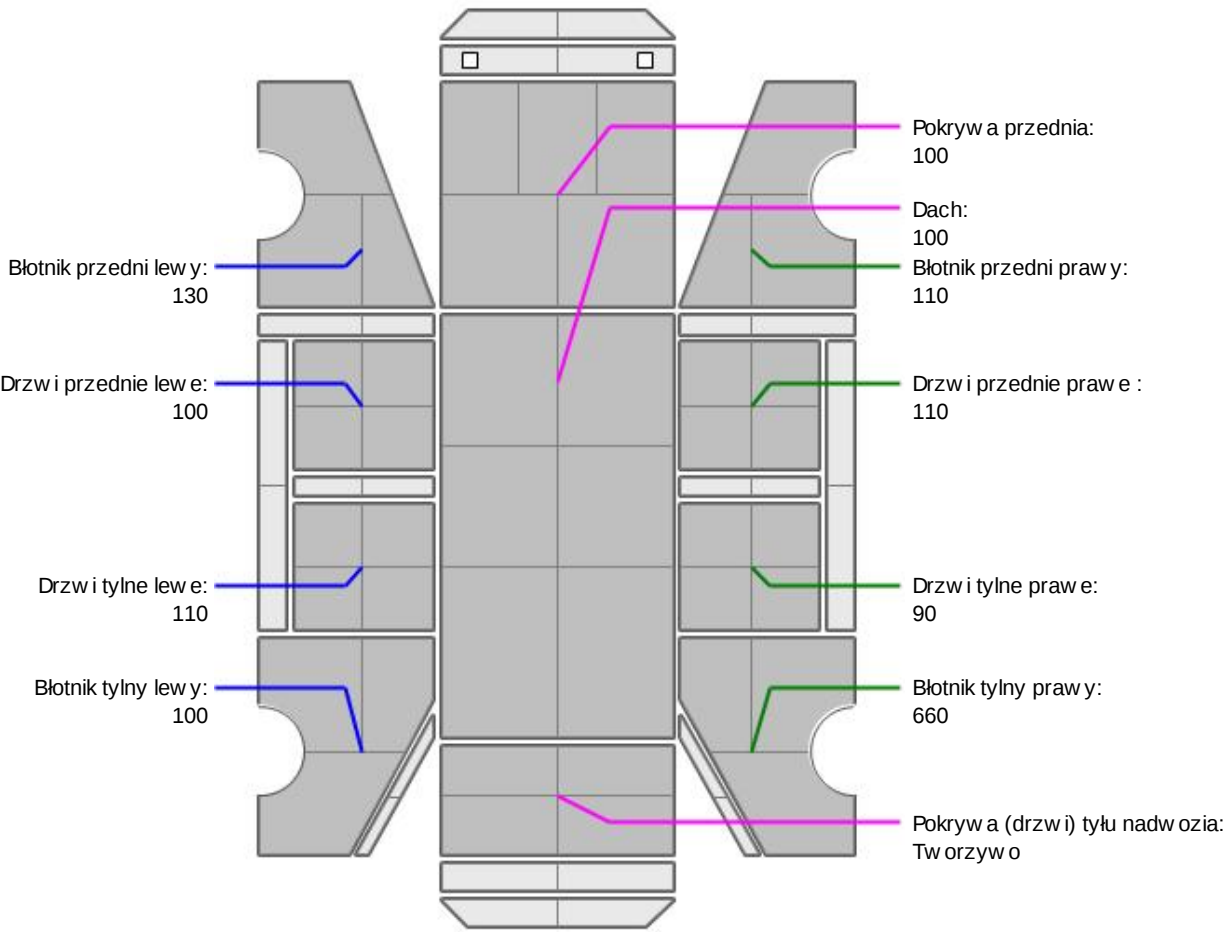
**NADWOZIE – Opis powłoki lakierowej**

| L.p. | Nazwa elementu | L / P | Grubość powłoki [µm] | Opis |
| 1 | Pokrywa przednia | | 100 | |
| 2 | Dach | | 100 | |
| 3 | Łotnik przedni | L | 130 | |
| 4 | Drzwi przednie | L | 100 | |
| 5 | Drzwi tylne | L | 110 | |
| 6 | Łotnik tylny | L | 100 | |
| 7 | Łotnik przedni | P | 110 | |
| 8 | Drzwi przednie | P | 110 | |

| 9 | Drzwi tylne | P | 90 | |
| 10 | Błotnik tylny | P | 660 | |
| 11 | Pokrywa (drzwi) tyłu nadwozia | | Tworzywo | |
