Nr zlecenia: 148/31/03/2025/CarArena STANDARD

## Poglądowy Raport Stanu Technicznego

Zadanie: Ocena stanu technicznego i określenie wartości rynkowej pojazdu

| DANE IDENTYFIKACYJNE POJAZDU | | Dane: [C] IV-2025 | |
|---|---|---|---|
| Marka: | MERCEDES-BENZ | Nr rejestracyjny: | WPI4824F |

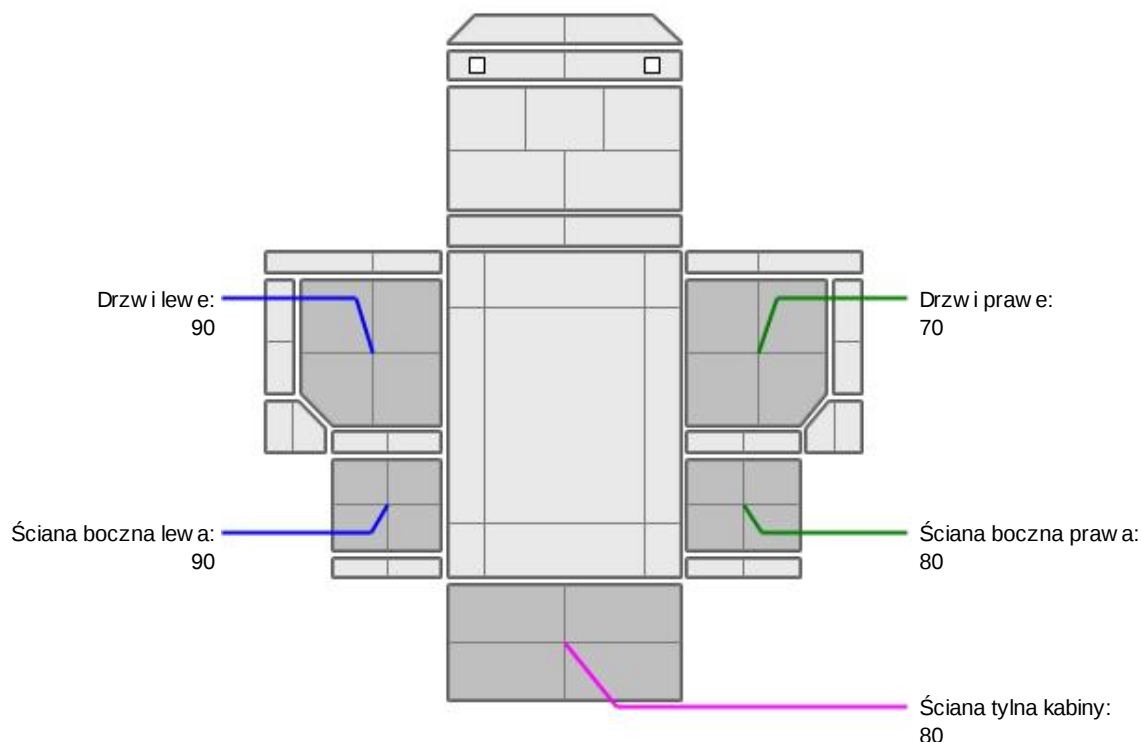
**KABINA KIEROWCY – Opis powłoki lakierowej**

| L.p. | Nazwa elementu | L / P | Grubość powłoki [μm] | Opis |
| 1 | Drzwi | L | 90 | |
| 2 | Ściana boczna | L | 90 | |
| 3 | Drzwi | P | 70 | |
| 4 | Ściana boczna | P | 80 | |
| 5 | Ściana tylna kabiny | | 80 | |
