Nr zlecenia: 52/25/04/2025/Fleetmobility

## Poglądowy raport stanu technicznego

Zadanie: Ocena stanu technicznego i określenie wartości rynkowej pojazdu

| DANE IDENTYFIKACYJNE POJAZDU | | Dane: [O] V-2025 | |
|---|---|---|---|
| Marka: | TOYOTA | Nr rejestracyjny: | PO6M369 |

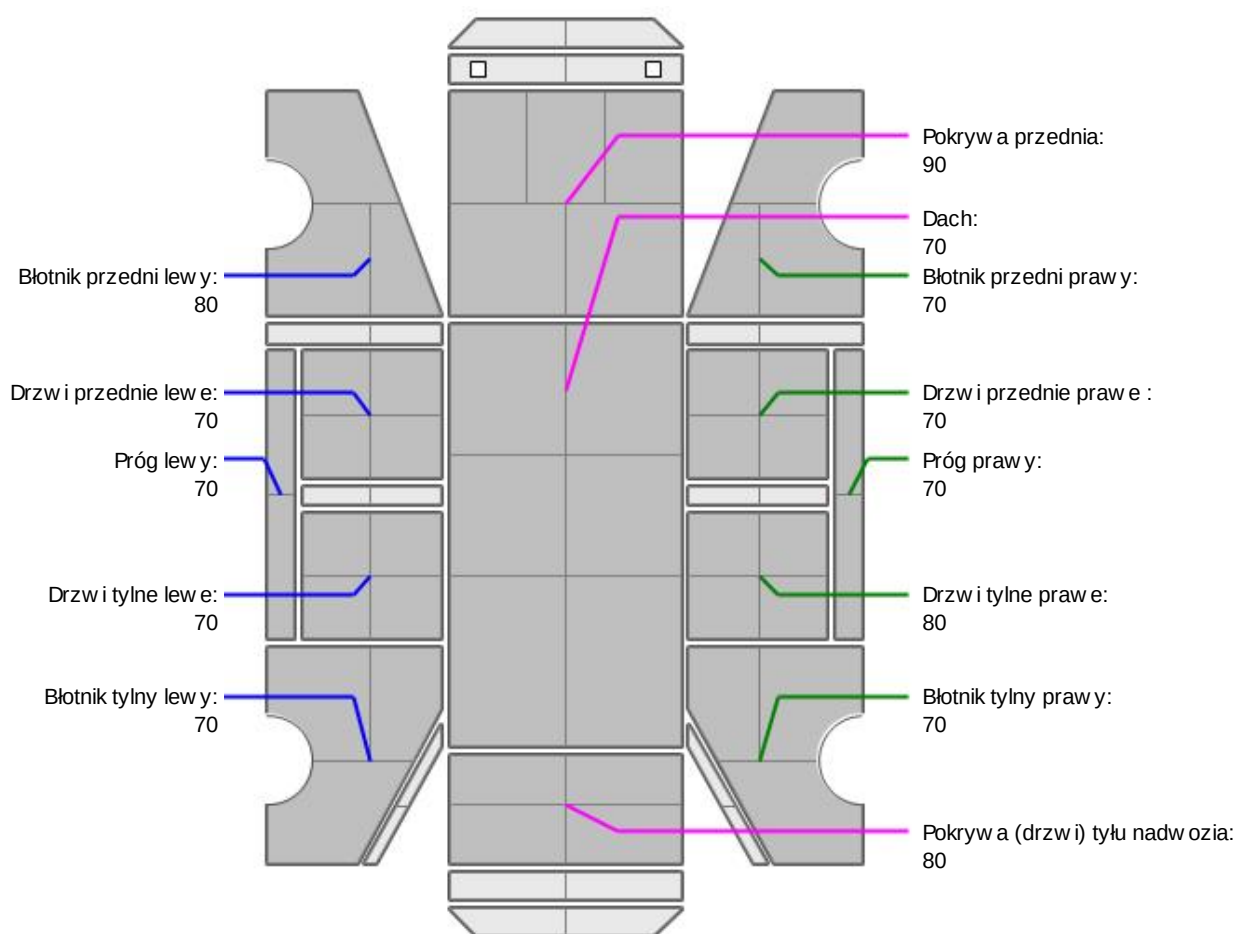
| L.p. | Nazwa elementu | L / P | Grubość powłoki [μm] | Opis |
| 1 | Pokrywa przednia | | 90 | |
| 2 | Dach | | 70 | |
| 3 | Błotnik przedni | L | 80 | |
| 4 | Próg | L | 70 | |
| 5 | Drzwi przednie | L | 70 | |
| 6 | Drzwi tylne | L | 70 | |
| 7 | Błotnik tylny | L | 70 | |

| 8 | Błotnik przedni | P | 70 | |
| 9 | Próg | P | 70 | |
| 10 | Drzwi przednie | P | 70 | |
| 11 | Drzwi tylne | P | 80 | |
| 12 | Błotnik tylny | P | 70 | |
| 13 | Pokrywa (drzwi) tyłu nadwozia | | 80 | |

Podane przedziały grubości powłoki lakierowej, dotyczą punktów pomiarowych. Nie mogą być traktowane jako gwarancja, że grubość powłoki lakierowej w innych punktach nie wykracza poza te przedziały. Pomiar powłoki lakierowej został wykonany urządzeniem będącym w posiadaniu rzeczoznawcy. Pomiar wykonany innym przyrządem może się różnić.
