## P o g l ą d o w y   R a p o r t   S t a n u   T e c h n i c z n e g o

Zadanie: Ocena stanu technicznego i określenie wartości rynkowej pojazdu

| DANE IDENTYFIKACYJNE POJAZDU | | Dane: [C] IV-2025 | |
|---|---|---|---|
| Rodzaj pojazdu: | Ciągnik samochodowy | VIN: | WDB96340310035828 |
| Marka: | MERCEDES-BENZ | Nr rejestracyjny: | WPI4835F |

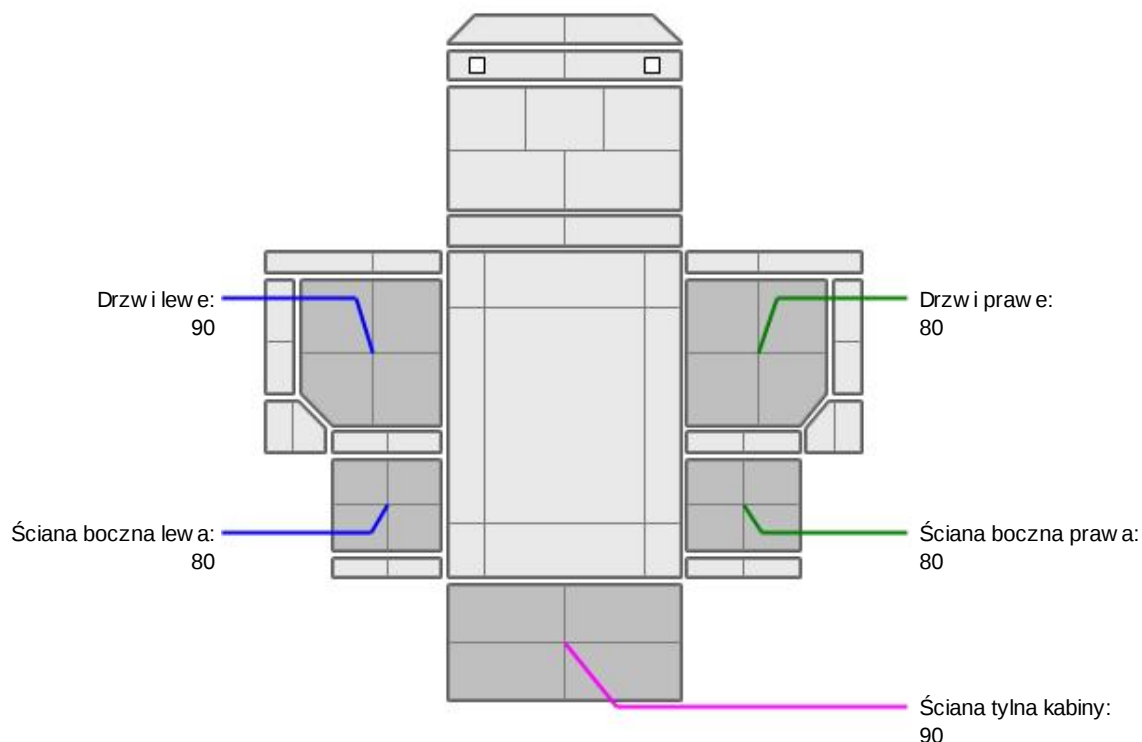
**KABINA KIEROWCY – Opis powłoki lakierowej**

| L.p. | Nazwa elementu | L / P | Grubość powłoki [μm] | Opis |
| 1 | Drzwi | L | 90 | |
| 2 | Ściana boczna | L | 80 | |
| 3 | Drzwi | P | 80 | |
| 4 | Ściana boczna | P | 80 | |
| 5 | Ściana tylna kabiny | | 90 | |

Podane przedziały grubości powłoki lakierowej, dotyczą punktów pomiarowych. Nie mogą być traktowane jako gwarancja, że grubość powłoki lakierowej w innych punktach nie wykracza poza te przedziały. Pomiar powłoki lakierowej został wykonany urządzeniem będącym w posiadaniu rzeczoznawcy. Pomiar wykonany innym przyrządem może się różnić.
