Nr zlecenia: 33/30/04/2025/CarArena STANDARD

## Poglądowy Raport Stanu Technicznego

Zadanie: Ocena stanu technicznego i określenie wartości rynkowej pojazdu

| DANE IDENTYFIKACYJNE POJAZDU | | Dane: [C] IV-2025 | |
|---|---|---|---|
| Marka: | MERCEDES-BENZ | Nr rejestracyjny: | WPI4833F |

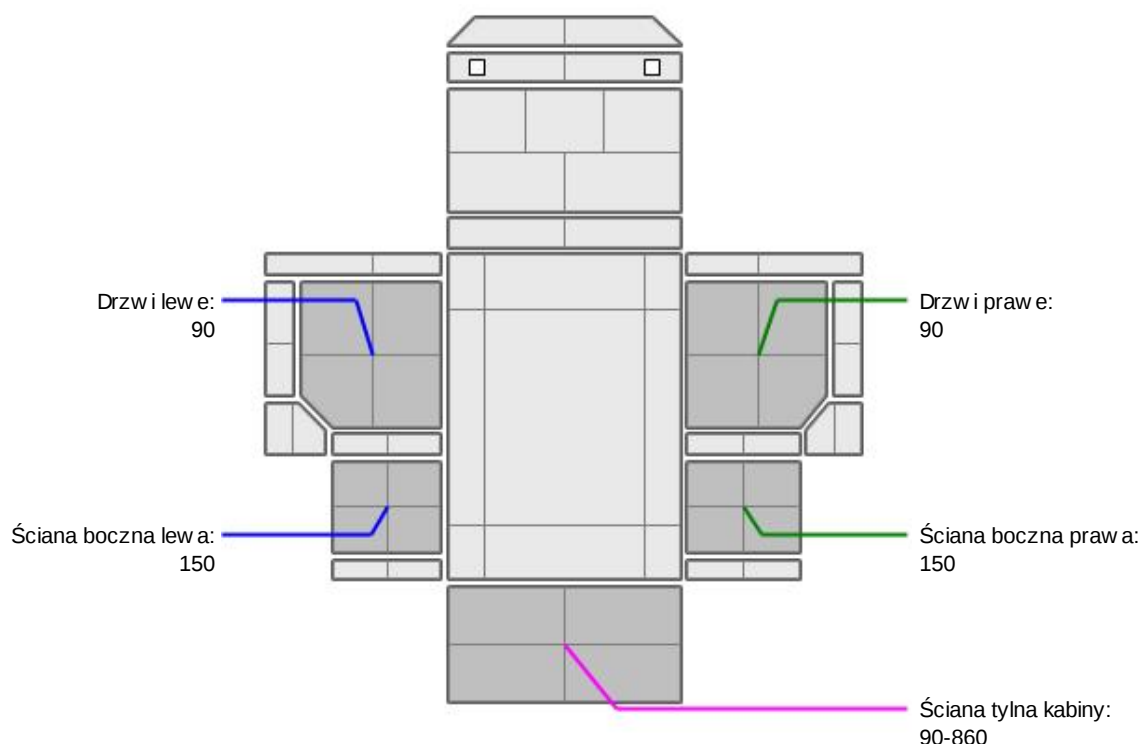
### KABINA KIEROWCY – Opis powłoki lakierowej

| L.p. | Nazwa elementu | L / P | Grubość powłoki [μm] | Opis |
| 1 | Drzwi | L | 90 | |
| 2 | Ściana boczna | L | 150 | |
| 3 | Drzwi | P | 90 | |
| 4 | Ściana boczna | P | 150 | |
| 5 | Ściana tylna kabiny | | 90-860 | |

Podane przedziały grubości powłoki lakierowej, dotyczą punktów pomiarowych. Nie mogą być traktowane jako gwarancja, że grubość powłoki lakierowej w innych punktach nie wykracza poza te przedziały. Pomiar powłoki lakierowej został wykonany urządzeniem będącym w posiadaniu rzeczoznawcy. Pomiar wykonany innym przyrządem może się różnić.
