## Poglądowy Raport Stanu Technicznego

Zadanie: Ocena stanu technicznego i określenie wartości rynkowej pojazdu

| DANE IDENTYFIKACYJNE POJAZDU | | Dane: [O] IV-2025 | |
|---|---|---|---|
| Marka: | TOYOTA | Nr rejestracyjny: | PO6JU08 |
| Model pojazdu: | Yaris 1.0 MR`17 E6 | Nr Info-Ekspert: | 037-03094 |

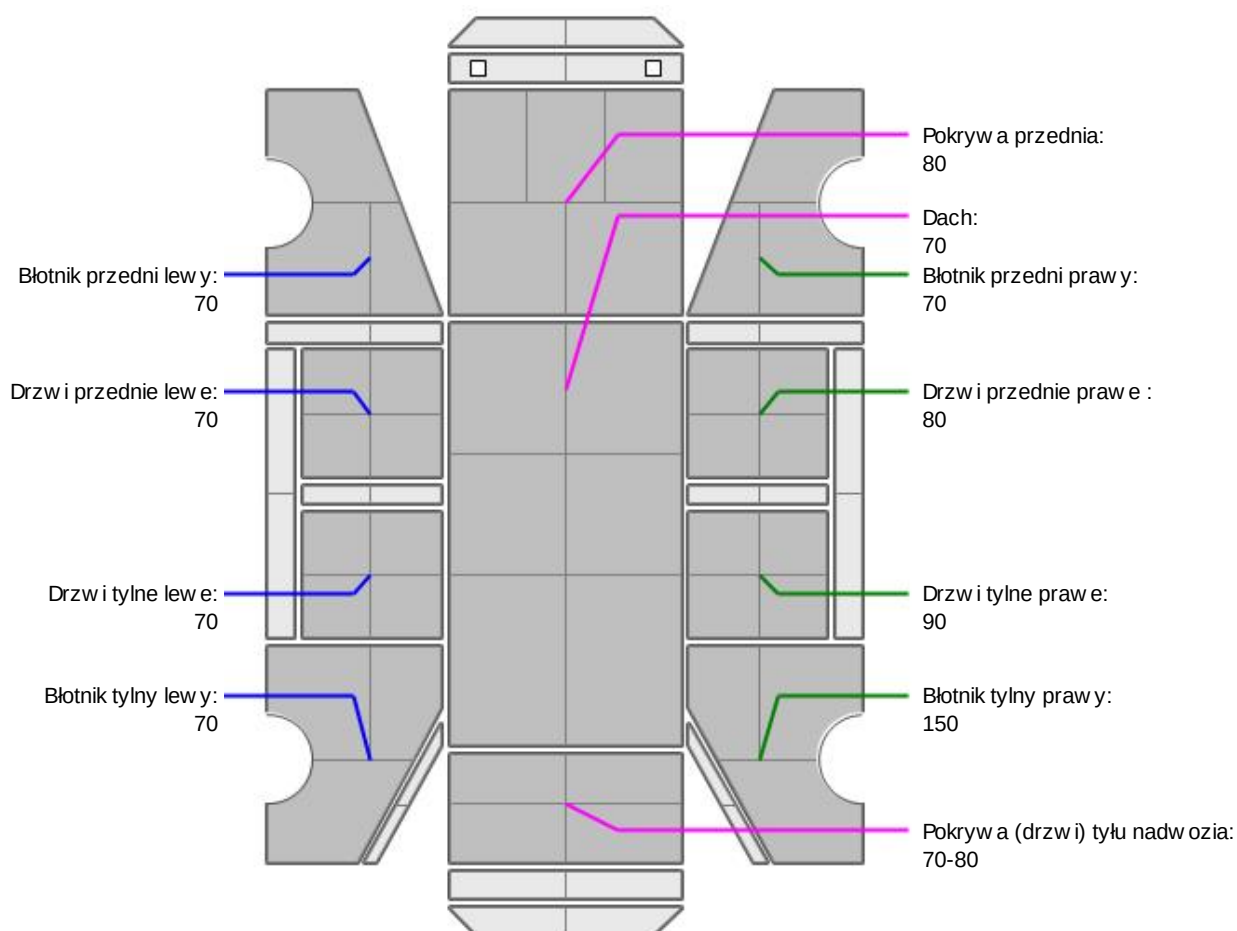
| L.p. | Nazwa elementu | L / P | Grubość powłoki [µm] | Opis |
| 1 | Pokrywa przednia | | 80 | |
| 2 | Dach | | 70 | |
| 3 | Błotnik przedni | L | 70 | |
| 4 | Drzwi przednie | L | 70 | |
| 5 | Drzwi tylne | L | 70 | |
| 6 | Błotnik tylny | L | 70 | |
| 7 | Błotnik przedni | P | 70 | |

| 8 | Drzwi przednie | P | 80 | |
| 9 | Drzwi tylne | P | 90 | |
| 10 | Błotnik tylny | P | 150 | |
| 11 | Pokrywa (drzwi) tyłu nadwozia | | 70-80 | |

Podane przedziały grubości powłoki lakierowej, dotyczą punktów pomiarowych. Nie mogą być traktowane jako gwarancja, że grubość powłoki lakierowej w innych punktach nie wykracza poza te przedziały. Pomiar powłoki lakierowej został wykonany urządzeniem będącym w posiadaniu rzeczoznawcy. Pomiar wykonany innym przyrządem może się różnić.
