## Poglądowy raport stanu technicznego

Zadanie: Ocena stanu technicznego i określenie wartości rynkowej pojazdu

| DANE IDENTYFIKACYJNE POJAZDU | | Dane: [D] IV-2025 | |
|---|---|---|---|
| Marka: | FORD | Nr rejestracyjny: | GA645AW |
| Model pojazdu: | Transit Courier 1.0 MR`15 E6 1.8t | Nr Info-Ekspert: | 011-08782 |

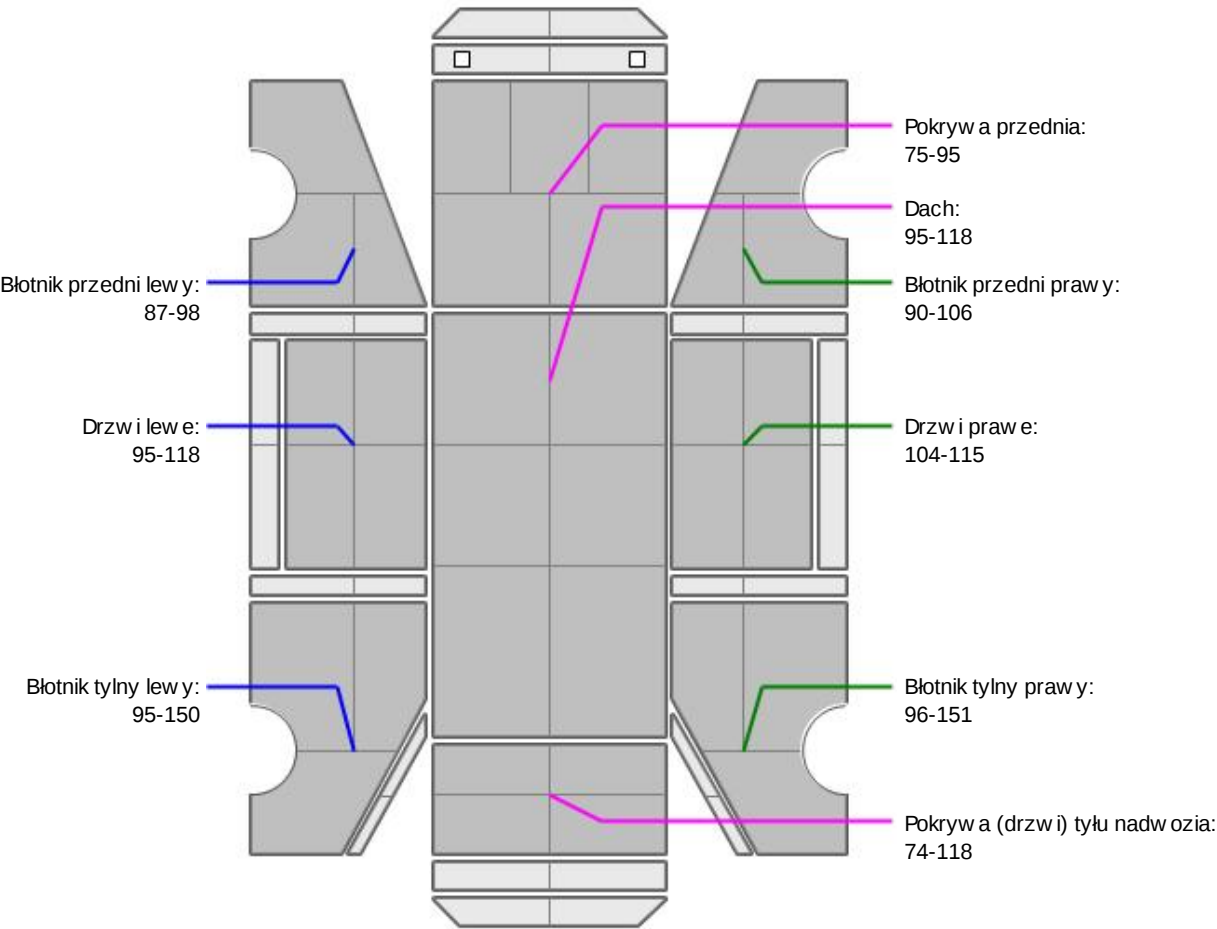
| L.p. | Nazwa elementu | L / P | Grubość powłoki [µm] | Opis |
| 1 | Pokrywa przednia | | 75-95 | |
| 2 | Dach | | 95-118 | |
| 3 | Błotnik przedni | L | 87-98 | |
| 4 | Drzwi | L | 95-118 | |
| 5 | Błotnik tylny | L | 95-150 | |
| 6 | Błotnik przedni | P | 90-106 | |
| 7 | Drzwi | P | 104-115 | |
| 8 | Błotnik tylny | P | 96-151 | |
| 9 | Pokrywa (drzwi) tyłu nadwozia | | 74-118 | |

Podane przedziały grubości powłoki lakierowej, dotyczą punktów pomiarowych. Nie mogą być traktowane jako gwarancja, że grubość powłoki lakierowej w innych punktach nie wykracza poza te przedziały. Pomiar powłoki lakierowej został wykonany urządzeniem będącym w posiadaniu rzeczoznawcy. Pomiar wykonany innym przyrządem może się różnić.
