## Poglądowy Raport Stanu Technicznego

Zadanie: Ocena stanu technicznego i określenie wartości rynkowej pojazdu

| DANE IDENTYFIKACYJNE POJAZDU | | Dane: [O] III-2025 | |
|---|---|---|---|
| Marka: | <b>TOYOTA</b> | Nr rejestracyjny: | <b>WE576XV</b> |
| Model pojazdu: | <b>Corolla 1.8 Hybrid MR`19 E6</b> | Nr Info-Ekspert: | <b>037-03194</b> |

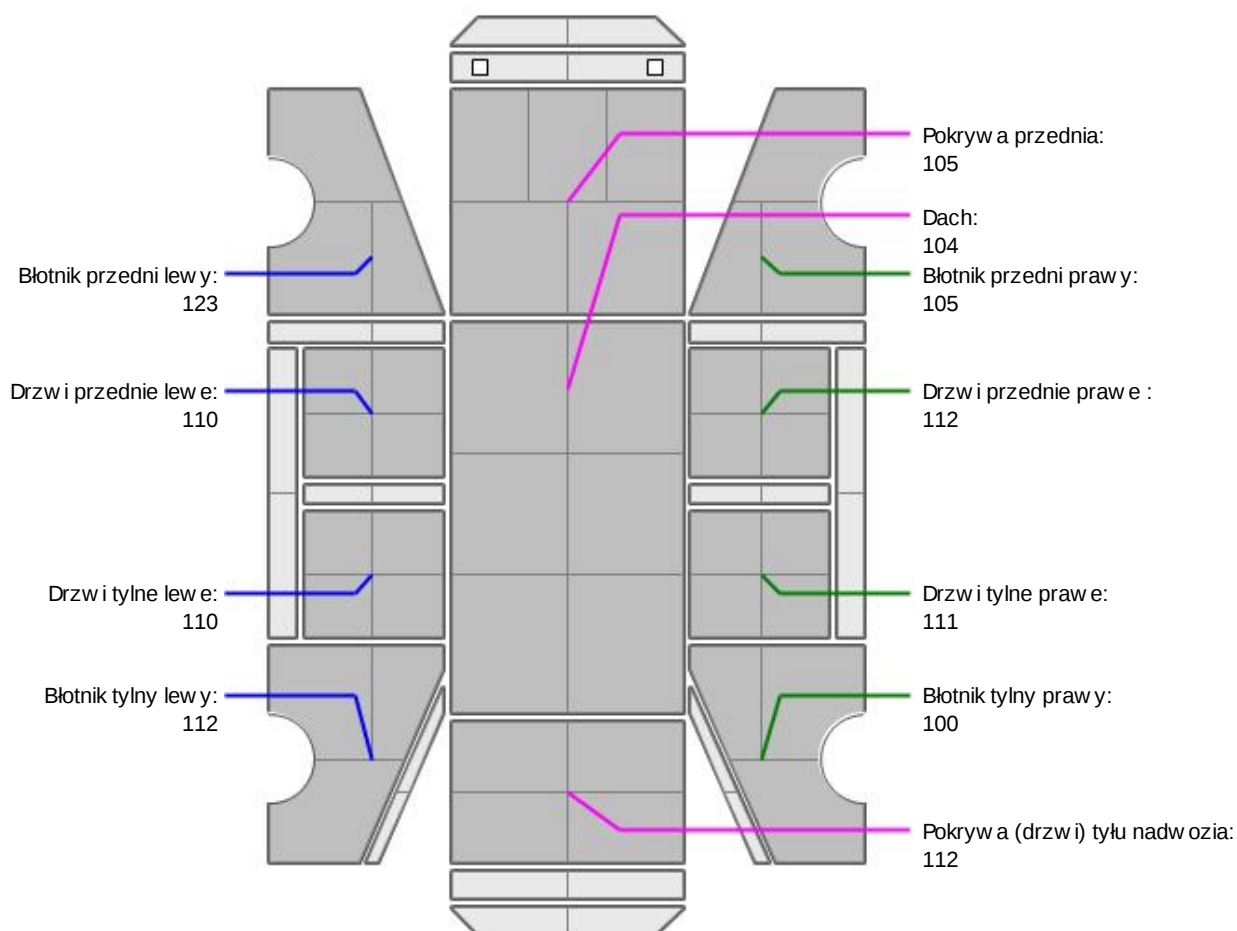
**KABINA KIEROWCY – Opis powłoki lakierowej**

| L.p. | Nazwa elementu | L / P | Grubość powłoki [μm] | Opis |
| 1 | Pokrywa przednia | | 105 | |
| 2 | Dach | | 104 | |
| 3 | Błotnik przedni | L | 123 | |
| 4 | Drzwi przednie | L | 110 | |
| 5 | Drzwi tylne | L | 110 | |
| 6 | Błotnik tylny | L | 112 | |
| 7 | Błotnik przedni | P | 105 | |
| 8 | Drzwi przednie | P | 112 | |
| 9 | Drzwi tylne | P | 111 | |
| 10 | Błotnik tylny | P | 100 | |
| 11 | Pokrywa (drzwi) tyłu nadwozia | | 112 | |
