Nr zlecenia: 47/13/03/2025/CarArena STANDARD

## Poglądowy Raport Stanu Technicznego

Zadanie: Ocena stanu technicznego i określenie wartości rynkowej pojazdu

| DANE IDENTYFIKACYJNE POJAZDU | | Dane: [O] III-2025 | |
|---|---|---|---|
| Model pojazdu: | <b>Corolla 1.8 Hybrid MR`19 E6</b> | Nr Info-Ekspert: | <b>037-03194</b> |

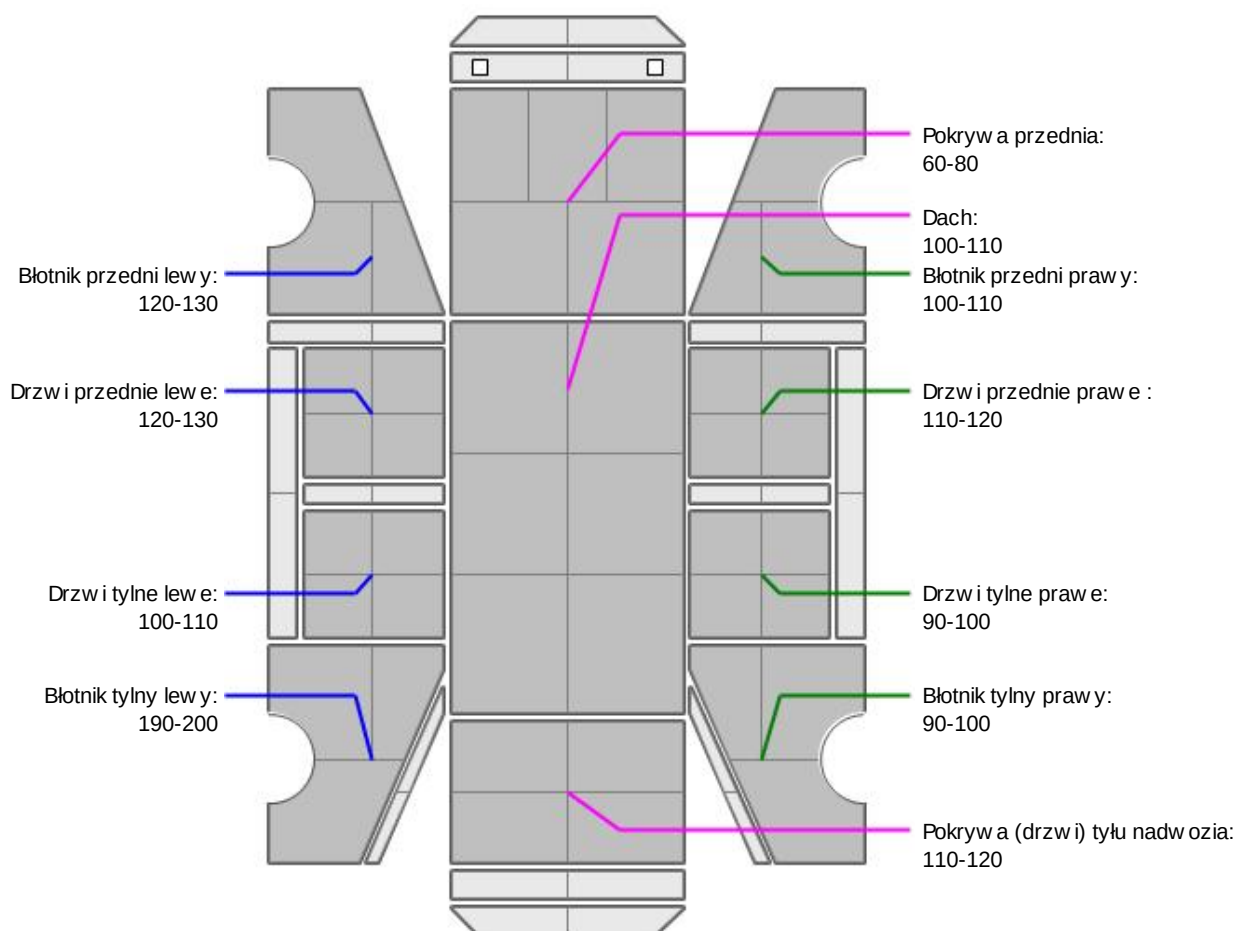
**KABINA KIEROWCY – Opis powłoki lakierowej**

| L.p. | Nazwa elementu | L / P | Grubość powłoki [μm] | Opis |
| 1 | Pokrywa przednia | | 60-80 | |
| 2 | Dach | | 100-110 | |
| 3 | Błotnik przedni | L | 120-130 | |
| 4 | Drzwi przednie | L | 120-130 | |
| 5 | Drzwi tylne | L | 100-110 | |
| 6 | Błotnik tylny | L | 190-200 | |
| 7 | Błotnik przedni | P | 100-110 | |
| 8 | Drzwi przednie | P | 110-120 | |
| 9 | Drzwi tylne | P | 90-100 | |
| 10 | Błotnik tylny | P | 90-100 | |
| 11 | Pokrywa (drzwi) tyłu nadwozia | | 110-120 | |

Podane przedziały grubości powłoki lakierowej, dotyczą punktów pomiarowych. Nie mogą być traktowane jako gwarancja, że grubość powłoki lakierowej w innych punktach nie wykracza poza te przedziały. Pomiar powłoki lakierowej został wykonany urządzeniem będącym w posiadaniu rzeczoznawcy. Pomiar wykonany innym przyrządem może się różnić.
