## Poglądowy Raport Stanu Technicznego

Zadanie: Ocena stanu technicznego i określenie wartości rynkowej pojazdu

| DANE IDENTYFIKACYJNE POJAZDU | | Dane: [O] V-2025 | |
|---|---|---|---|
| Marka: | FORD | Nr rejestracyjny: | KRA5181W |
| Model pojazdu: | Mondeo 1.5 EcoBoost MR`15 E6 | Nr Info-Ekspert: | 011-08974 |

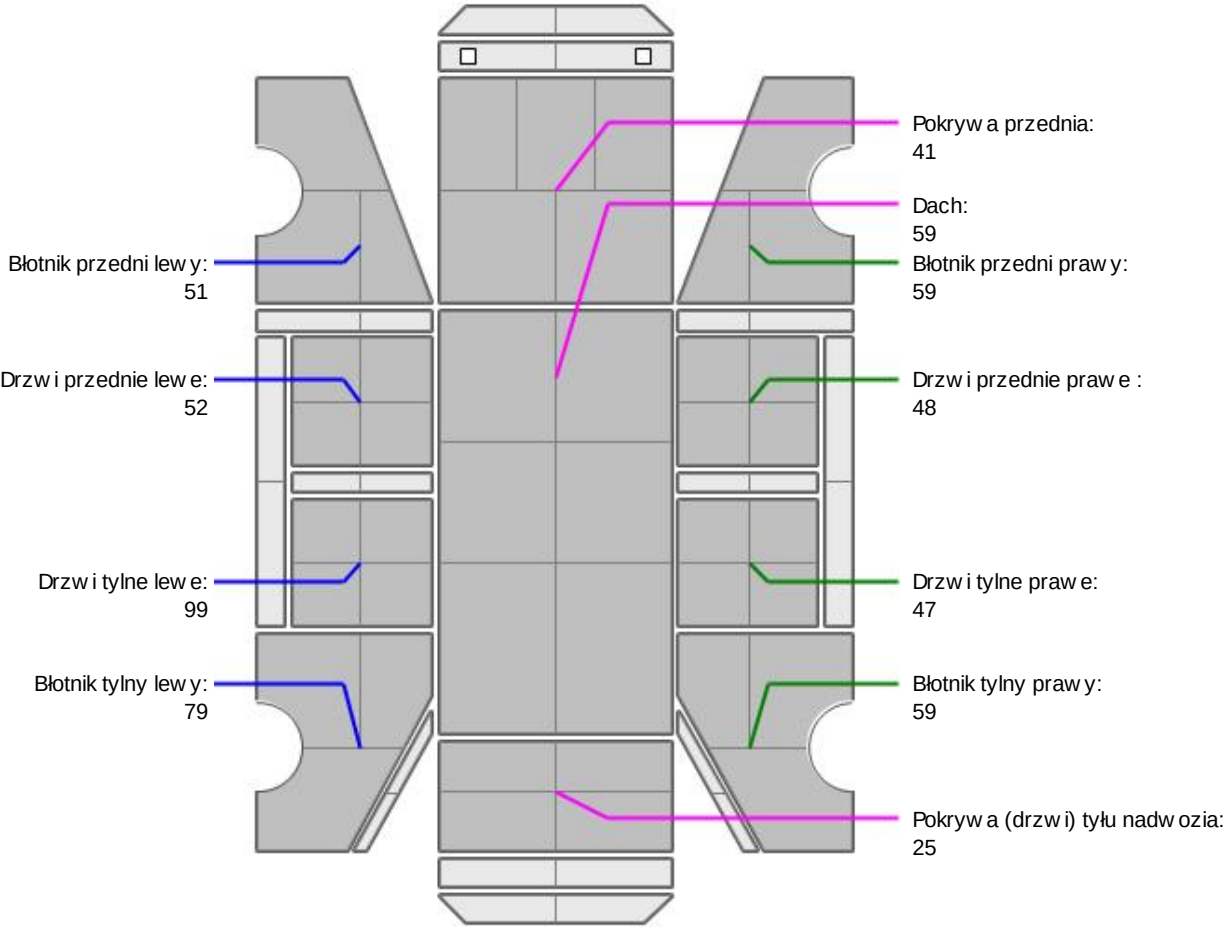
NADWOZIE – Opis powłoki lakierowej

| L.p. | Nazwa elementu | L / P | Grubość powłoki [µm] | Opis |
| 1 | Pokrywa przednia | | 41 | |
| 2 | Dach | | 59 | |

| 3 | Błotnik przedni | L | 51 | |
| 4 | Drzwi przednie | L | 52 | |
| 5 | Drzwi tylne | L | 99 | |
| 6 | Błotnik tylny | L | 79 | |
| 7 | Błotnik przedni | P | 59 | |
| 8 | Drzwi przednie | P | 48 | |
| 9 | Drzwi tylne | P | 47 | |
| 10 | Błotnik tylny | P | 59 | |
| 11 | Pokrywa (drzwi) tyłu nadwozia | | 25 | |
