## Poglądowy Raport Stanu Technicznego

Zadanie: Ocena stanu technicznego i określenie wartości rynkowej pojazdu

| DANE IDENTYFIKACYJNE POJAZDU | | Dane: [D] IV-2025 | |
|---|---|---|---|
| Marka: | RENAULT | Nr rejestracyjny: | WE229RE |
| Model pojazdu: | Trafic 1.6 dCi MR`14 E6 3.1t | Nr Info-Ekspert: | 031-08846 |

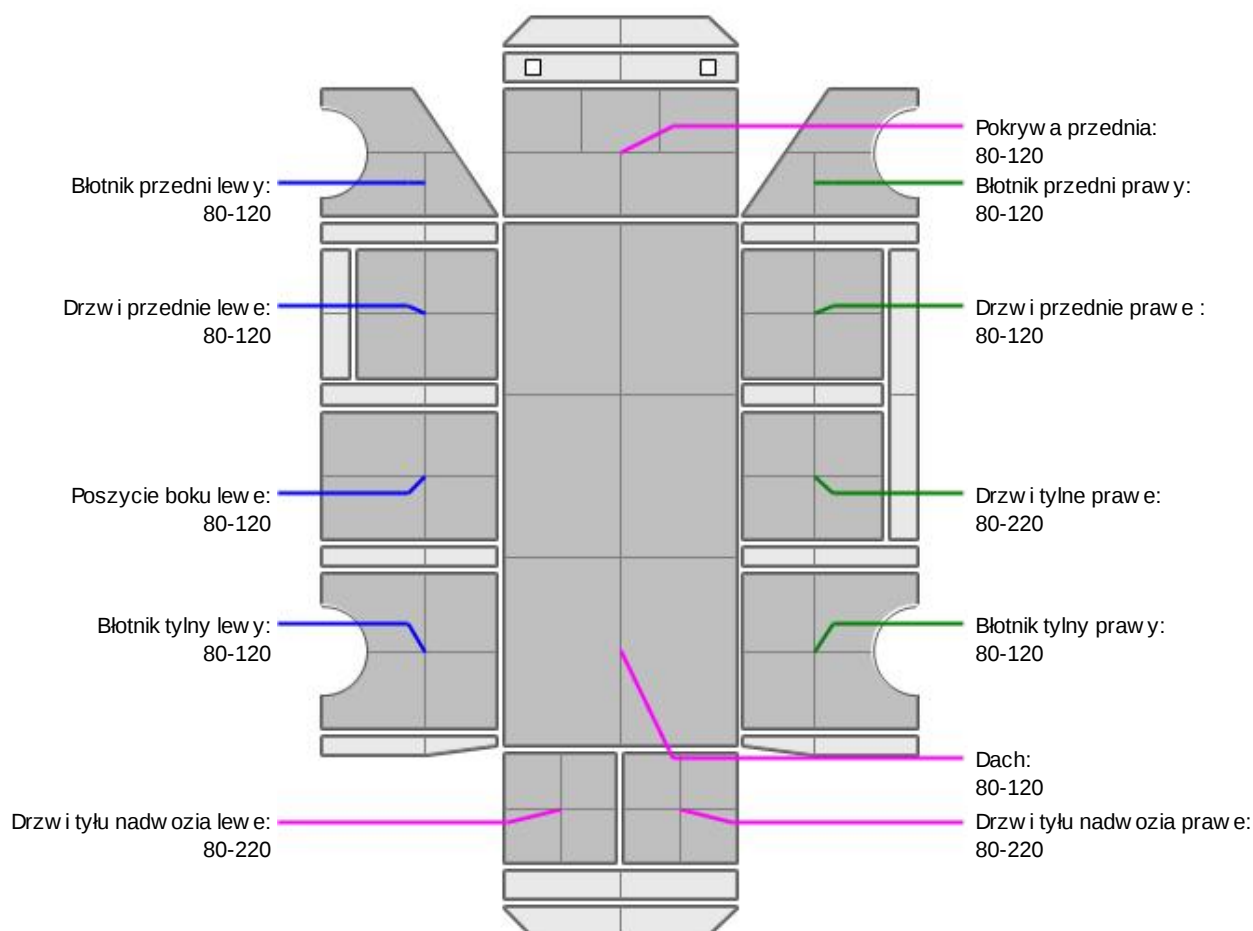
| L.p. | Nazwa elementu | L / P | Grubość powłoki [ $\mu\text{m}$ ] | Opis |
| 1 | Pokrywa przednia | | 80-120 | |
| 2 | Dach | | 80-120 | |
| 3 | Błotnik przedni | L | 80-120 | |
| 4 | Drzwi przednie | L | 80-120 | |
| 5 | Poszycie boku | L | 80-120 | |
| 6 | Błotnik tylny | L | 80-120 | |
| 7 | Drzwi tyłu nadwozia | | 80-220 | |
| 8 | Błotnik przedni | P | 80-120 | |
| 9 | Drzwi przednie | P | 80-120 | |
| 10 | Drzwi tylne | P | 80-220 | |
| 11 | Błotnik tylny | P | 80-120 | |
| 12 | Drzwi tyłu nadwozia | | 80-220 | |
