## P o g l ą d o w y   R a p o r t   S t a n u   T e c h n i c z n e g o

Zadanie: Ocena stanu technicznego i określenie wartości rynkowej pojazdu

| DANE IDENTYFIKACYJNE POJAZDU | | Dane: [O] V-2025 | |
|---|---|---|---|
| Marka: | <b>VOLKSWAGEN</b> | Nr rejestracyjny: | <b>GD152WE</b> |
| Model pojazdu: | <b>Passat B8 2.0 TDI-CR MR`20 E6d</b> | Nr Info-Ekspert: | <b>040-09597</b> |

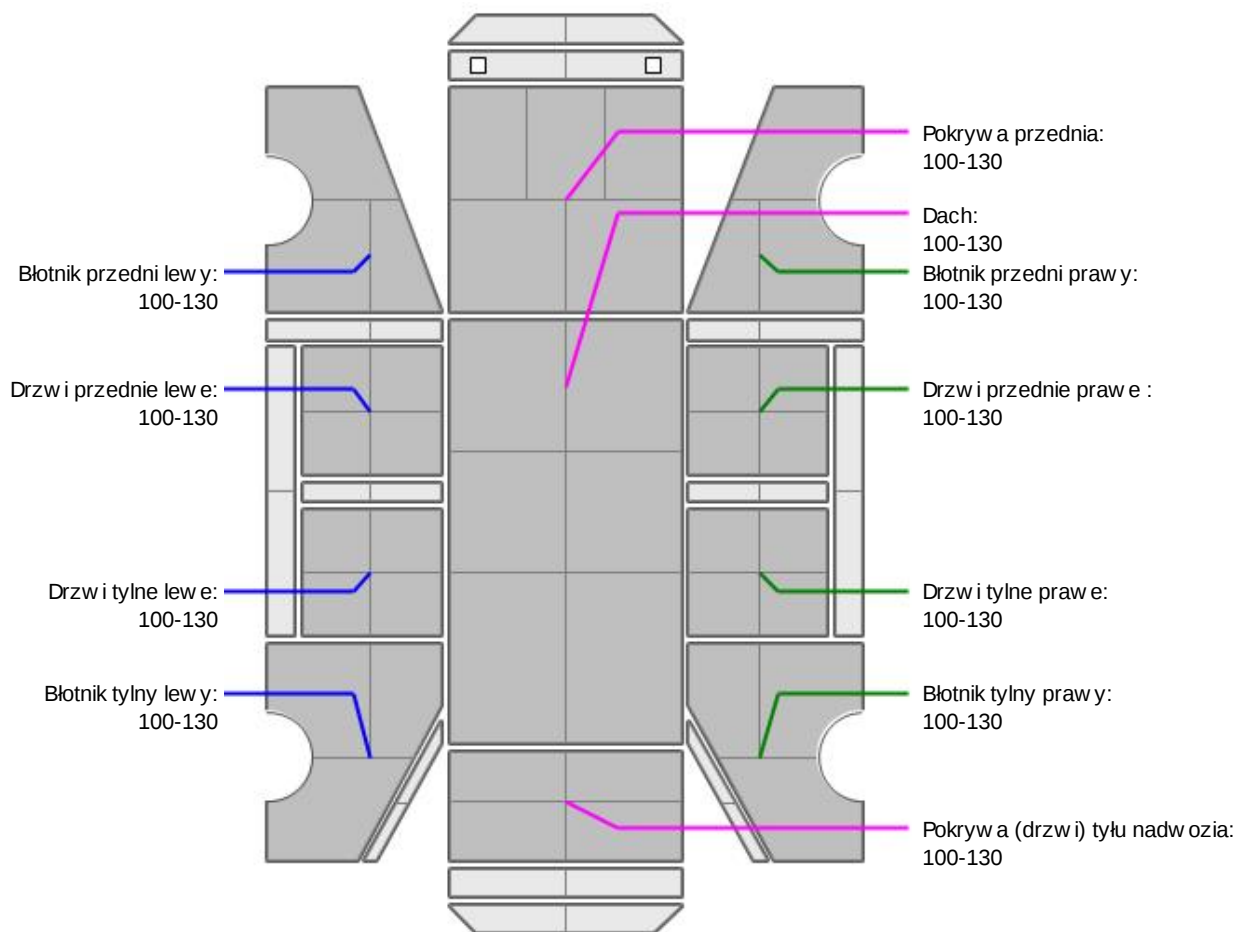
| L.p. | Nazwa elementu | L / P | Grubość powłoki [µm] | Opis |
| 1 | Pokrywa przednia | | 100-130 | |
| 2 | Dach | | 100-130 | |
| 3 | Błotnik przedni | L | 100-130 | |
| 4 | Drzwi przednie | L | 100-130 | |
| 5 | Drzwi tylne | L | 100-130 | |
| 6 | Błotnik tylny | L | 100-130 | |
| 7 | Błotnik przedni | P | 100-130 | |
| 8 | Drzwi przednie | P | 100-130 | |
| 9 | Drzwi tylne | P | 100-130 | |
| 10 | Błotnik tylny | P | 100-130 | |
| 11 | Pokrywa (drzwi) tyłu nadwozia | | 100-130 | |

Podane przedziały grubości powłoki lakierowej, dotyczą punktów pomiarowych. Nie mogą być traktowane jako gwarancja, że grubość powłoki lakierowej w innych punktach nie wykracza poza te przedziały. Pomiar powłoki lakierowej został wykonany urządzeniem będącym w posiadaniu rzeczoznawcy. Pomiar wykonany innym przyrządem może się różnić.
