Nr zlecenia: 100/07/05/2025/CarArena STANDARD

## P o g l ą d o w y   R a p o r t   S t a n u   T e c h n i c z n e g o

Zadanie: Ocena stanu technicznego i określenie wartości rynkowej pojazdu

| DANE IDENTYFIKACYJNE POJAZDU | | Dane: [O] V-2025 | |
|---|---|---|---|
| Model pojazdu: | 320 Diesel Mild Hybrid MR`19 E6d G20 | Nr Info-Ekspert: | 003-06016 |

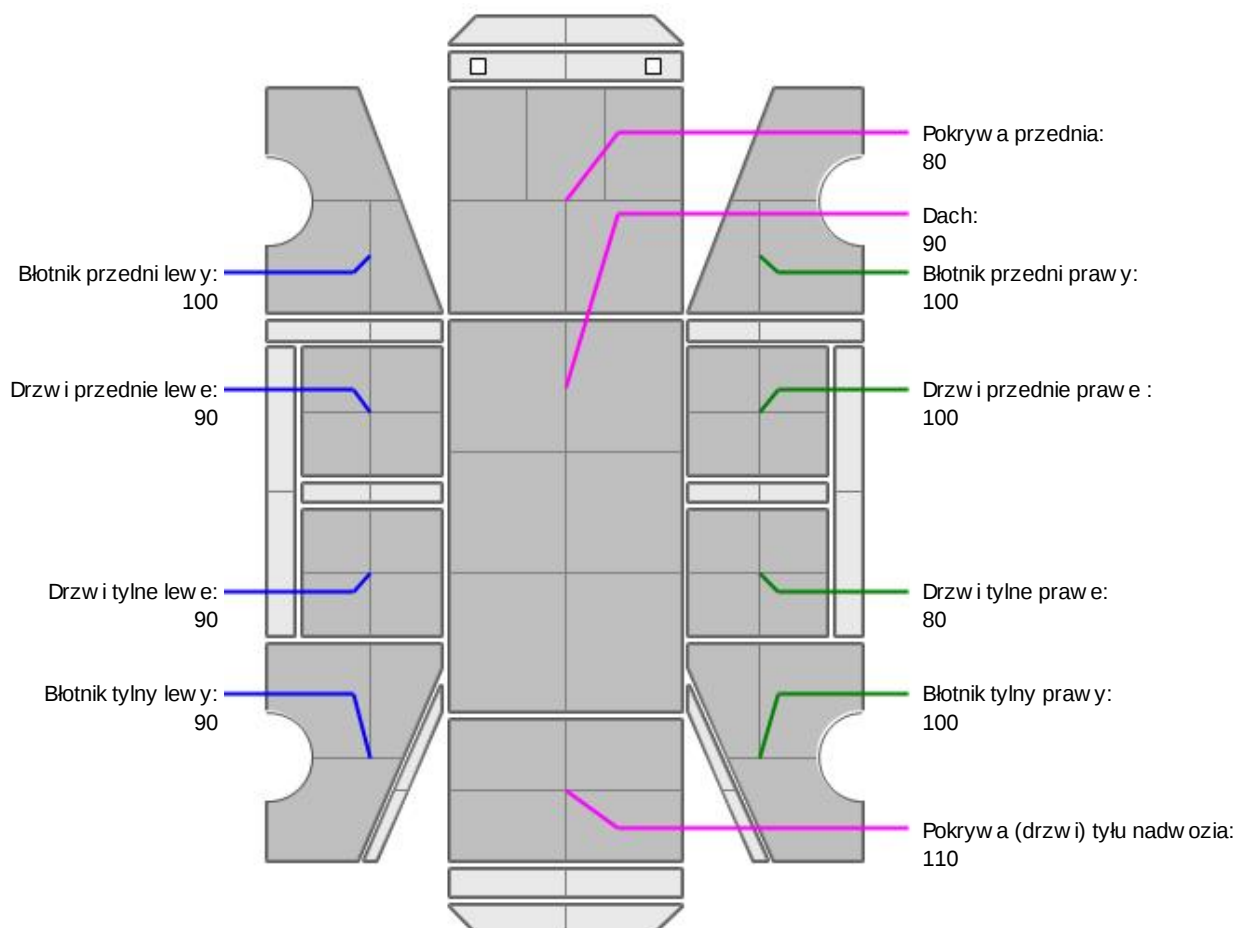
### KABINA KIEROWCY – Opis powłoki lakierowej

| L.p. | Nazwa elementu | L / P | Grubość powłoki [µm] | Opis |
| 1 | Pokrywa przednia | | 80 | |
| 2 | Dach | | 90 | |
| 3 | Błotnik przedni | L | 100 | |
| 4 | Drzwi przednie | L | 90 | |
| 5 | Drzwi tylne | L | 90 | |
| 6 | Błotnik tylny | L | 90 | |
| 7 | Błotnik przedni | P | 100 | |
| 8 | Drzwi przednie | P | 100 | |
| 9 | Drzwi tylne | P | 80 | |
| 10 | Błotnik tylny | P | 100 | |
| 11 | Pokrywa (drzwi) tyłu nadwozia | | 110 | |

Podane przedziały grubości powłoki lakierowej, dotyczą punktów pomiarowych. Nie mogą być traktowane, jako gwarancja, że grubość powłoki lakierowej w innych punktach nie wykracza poza te przedziały. Pomiar powłoki lakierowej został wykonany urządzeniem będącym w posiadaniu rzeczoznawcy. Pomiar wykonany innym przyrządem może się różnić.
