Nr zlecenia: 21/30/04/2025/CarArena STANDARD

## Poglądowy Raport Stanu Technicznego

Zadanie: Ocena stanu technicznego i określenie wartości rynkowej pojazdu

| DANE IDENTYFIKACYJNE POJAZDU | | Dane: [O] IV-2025 | |
|---|---|---|---|
| Model pojazdu: | <b>218i Active Tourer MR`22 E6d/e U06</b> | Nr Info-Ekspert: | <b>003-06146</b> |

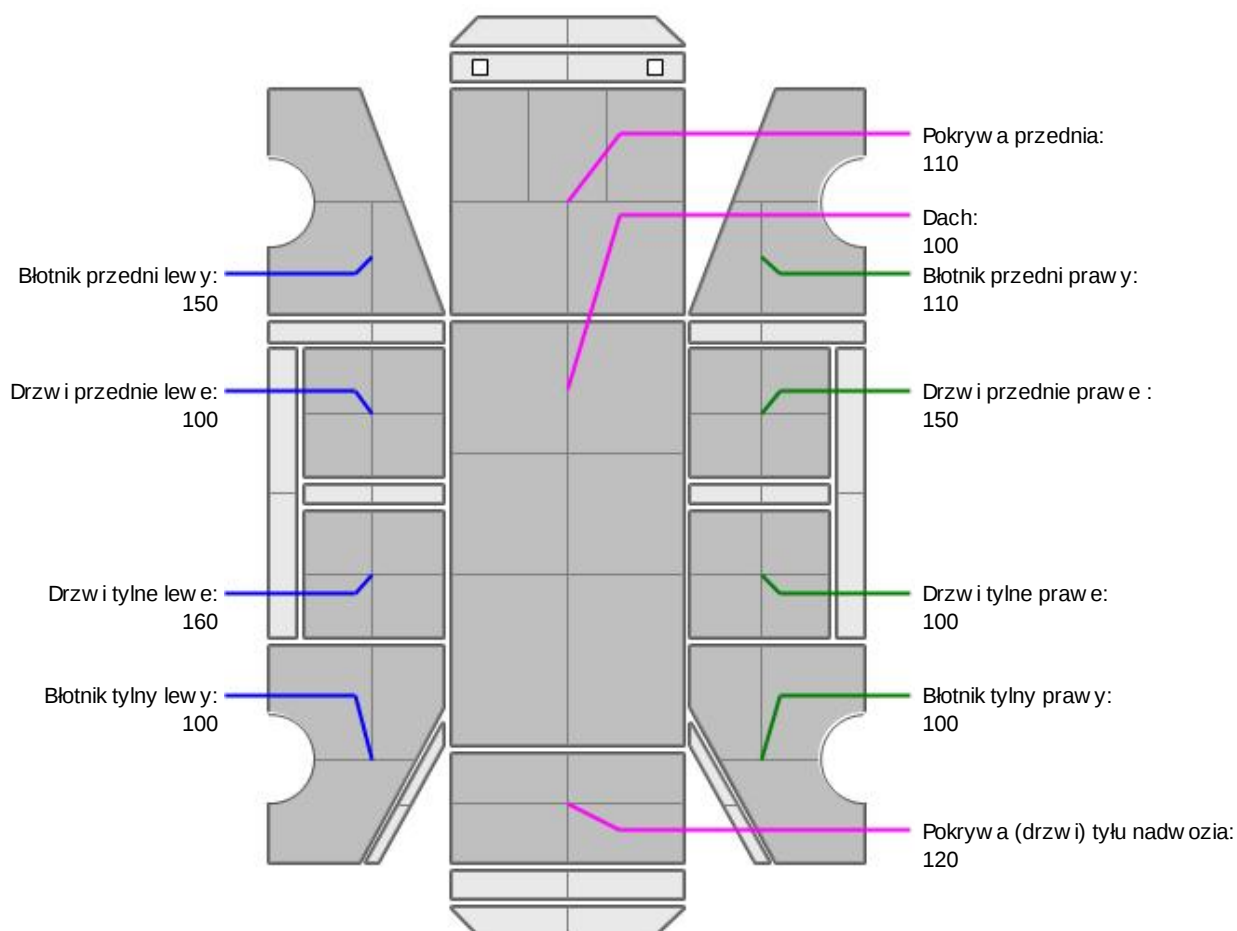
## NADWOZIE – Opis powłoki lakierowej

| L.p. | Nazwa elementu | L / P | Grubość powłoki [µm] | Opis |
| 1 | Pokrywa przednia | | 110 | |
| 2 | Dach | | 100 | |
| 3 | Błotnik przedni | L | 150 | |
| 4 | Drzwi przednie | L | 100 | |
| 5 | Drzwi tylne | L | 160 | |
| 6 | Błotnik tylny | L | 100 | |
| 7 | Błotnik przedni | P | 110 | |
| 8 | Drzwi przednie | P | 150 | |
| 9 | Drzwi tylne | P | 100 | |
| 10 | Błotnik tylny | P | 100 | |
| 11 | Pokrywa (drzwi) tyłu nadwozia | | 120 | |

Podane przedziały grubości powłoki lakierowej, dotyczą punktów pomiarowych. Nie mogą być traktowane jako gwarancja, że grubość powłoki lakierowej w innych punktach nie wykracza poza te przedziały. Pomiar powłoki lakierowej został wykonany urządzeniem będącym w posiadaniu rzeczoznawcy. Pomiar wykonany innym przyrządem może się różnić.
