## Poglądowy raport stanu technicznego

Zadanie: Ocena stanu technicznego i określenie wartości rynkowej pojazdu

| DANE IDENTYFIKACYJNE POJAZDU | | Dane: [O] V-2025 | |
|---|---|---|---|
| Marka: | BMW | Nr rejestracyjny: | DW3RU59 |
| Model pojazdu: | 320 Diesel Mild Hybrid MR`19 E6d G20 | Nr Info-Ekspert: | 003-06016 |

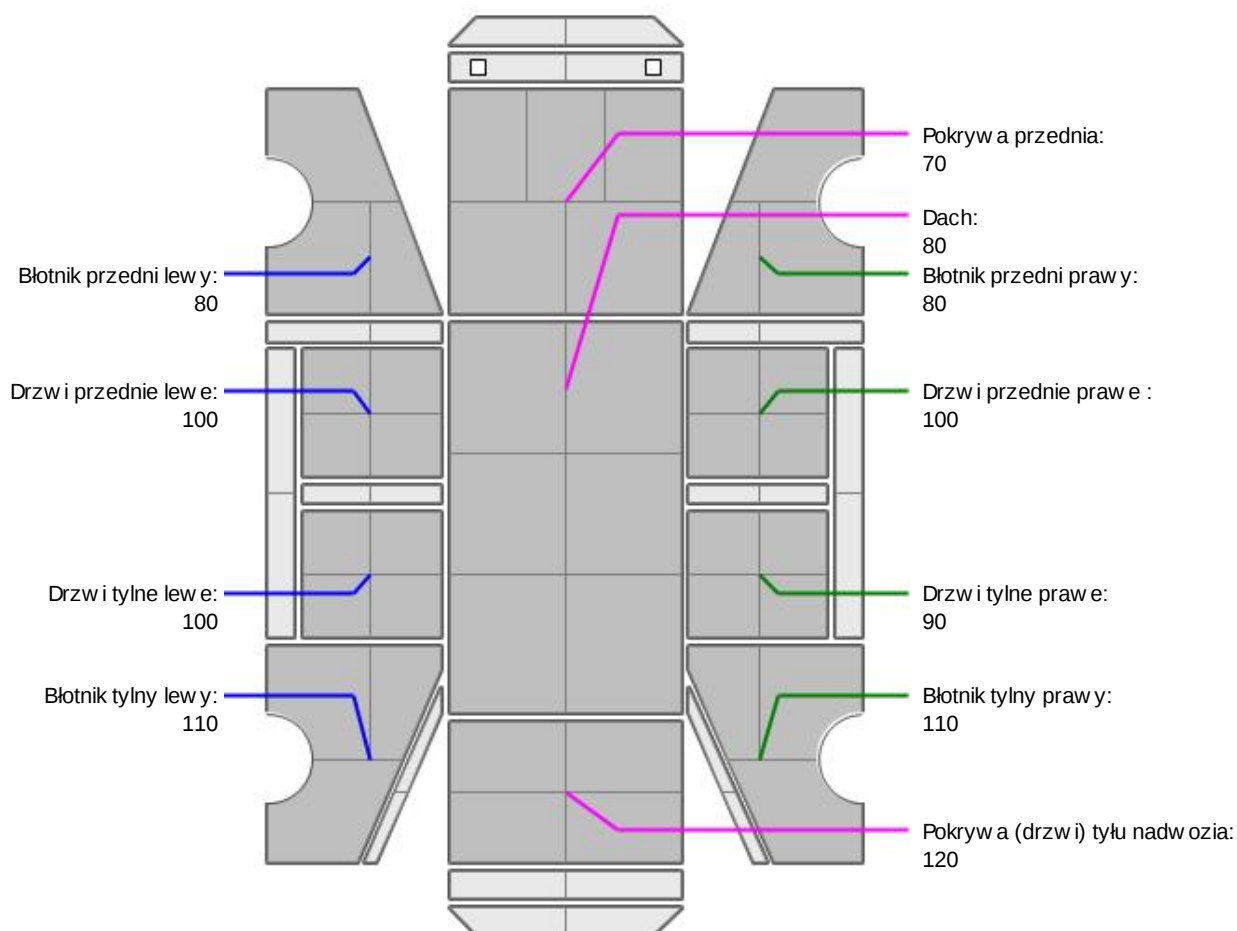
**KABINA KIEROWCY – Opis powłoki lakierowej**

| L.p. | Nazwa elementu | L / P | Grubość powłoki<br>[μm] | Opis |
| 1 | Pokrywa przednia | | 70 | |
| 2 | Dach | | 80 | |
| 3 | Błotnik przedni | L | 80 | |
| 4 | Drzwi przednie | L | 100 | |
| 5 | Drzwi tylne | L | 100 | |
| 6 | Błotnik tylny | L | 110 | |
| 7 | Błotnik przedni | P | 80 | |
| 8 | Drzwi przednie | P | 100 | |
| 9 | Drzwi tylne | P | 90 | |
| 10 | Błotnik tylny | P | 110 | |
| 11 | Pokrywa (drzwi) tyłu nadwozia | | 120 | |
