Nr zlecenia: 104/25/04/2025/CarArena STANDARD

## Poglądowy Raport Stanu Technicznego

Zadanie: Ocena stanu technicznego i określenie wartości rynkowej pojazdu

| DANE IDENTYFIKACYJNE POJAZDU | | Dane: [O] IV-2025 | |
|---|---|---|---|
| Model pojazdu: | <b>320 Touring Diesel Mild Hybrid MR`19 E6d G21</b> | Nr Info-Ekspert: | <b>003-06034</b> |

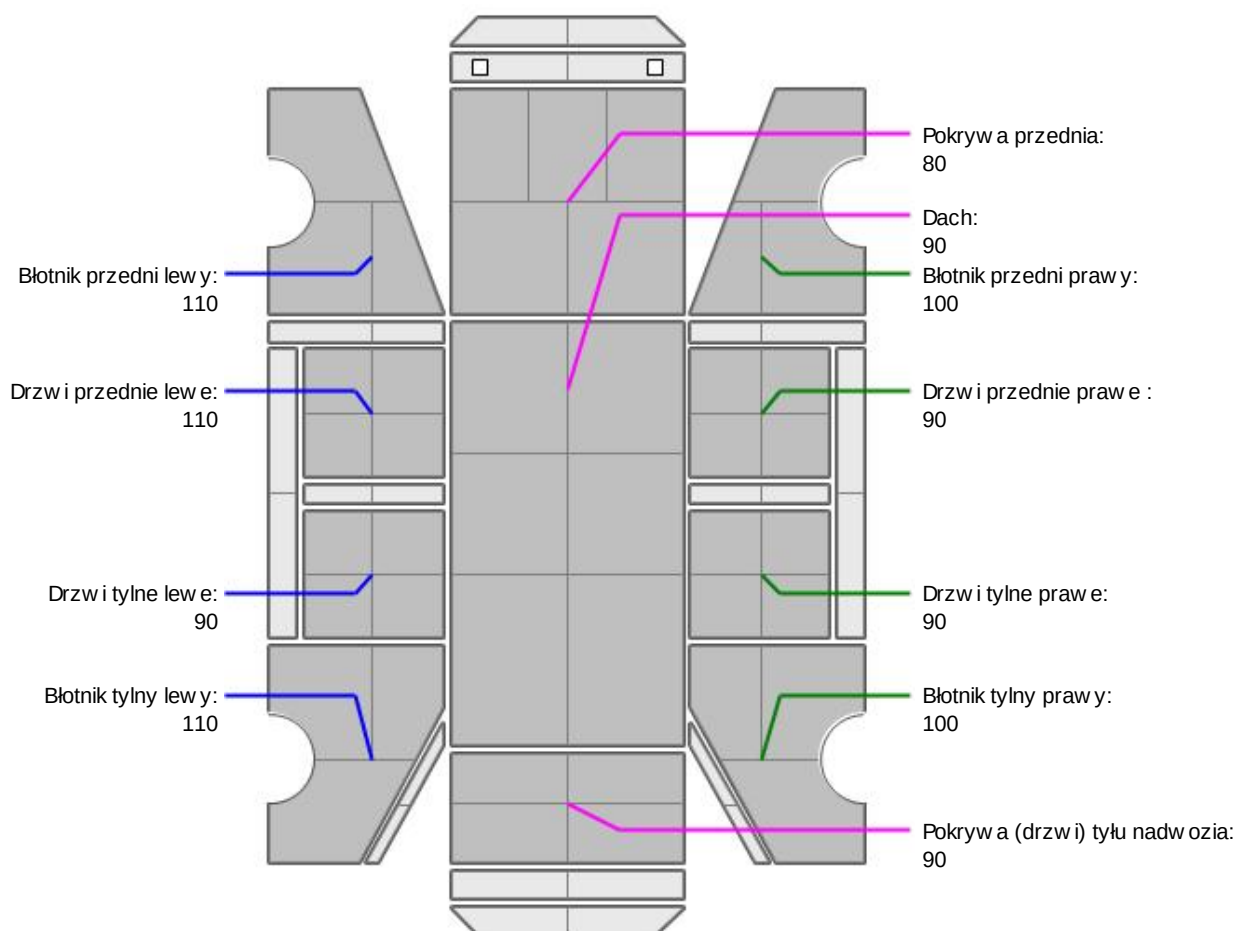
| L.p. | Nazwa elementu | L / P | Grubość powłoki [μm] | Opis |
| 1 | Pokrywa przednia | | 80 | |
| 2 | Dach | | 90 | |
| 3 | Błotnik przedni | L | 110 | |
| 4 | Drzwi przednie | L | 110 | |
| 5 | Drzwi tylne | L | 90 | |
| 6 | Błotnik tylny | L | 110 | |
| 7 | Błotnik przedni | P | 100 | |
| 8 | Drzwi przednie | P | 90 | |
| 9 | Drzwi tylne | P | 90 | |
| 10 | Błotnik tylny | P | 100 | |
| 11 | Pokrywa (drzwi) tyłu nadwozia | | 90 | |

Podane przedziały grubości powłoki lakierowej, dotyczą punktów pomiarowych. Nie mogą być traktowane jako gwarancja, że grubość powłoki lakierowej w innych punktach nie wykracza poza te przedziały. Pomiar powłoki lakierowej został wykonany urządzeniem będącym w posiadaniu rzeczoznawcy. Pomiar wykonany innym przyrządem może się różnić.
