Nr zlecenia: 16/07/05/2025/CarArena STANDARD

## Poglądowy Raport Stanu Technicznego

Zadanie: Ocena stanu technicznego i określenie wartości rynkowej pojazdu

| DANE IDENTYFIKACYJNE POJAZDU | | Dane: [O] V-2025 | |
|---|---|---|---|
| Marka: | VOLKSWAGEN | Nr rejestracyjny: | RT47394 |

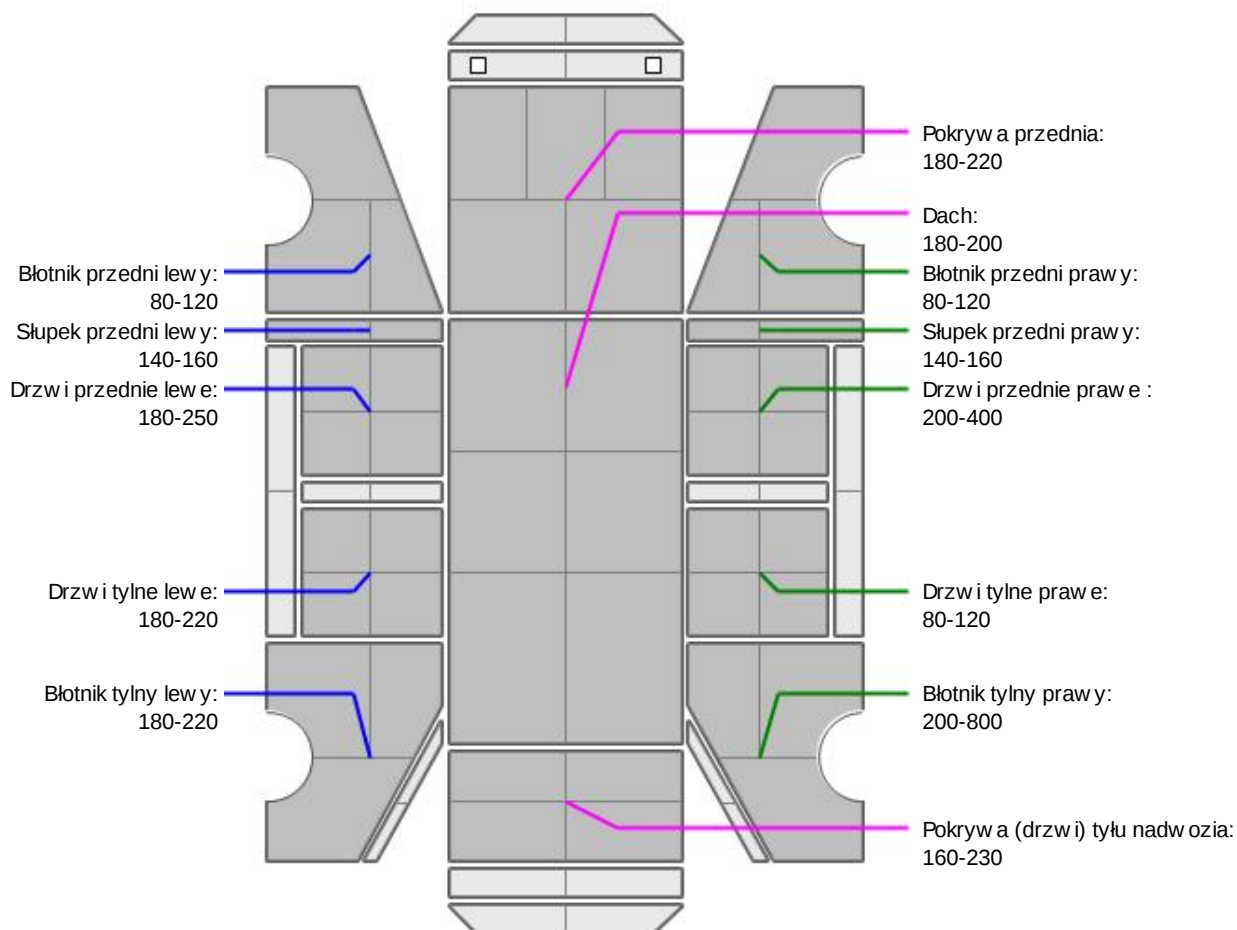
| L.p. | Nazwa elementu | L / P | Grubość powłoki [μm] | Opis |
| 1 | Pokrywa przednia | | 180-220 | |
| 2 | Dach | | 180-200 | |
| 3 | Błotnik przedni | L | 80-120 | |
| 4 | Słupek przedni | L | 140-160 | |
| 5 | Drzwi przednie | L | 180-250 | |
| 6 | Drzwi tylne | L | 180-220 | |
| 7 | Błotnik tylny | L | 180-220 | |
| 8 | Błotnik przedni | P | 80-120 | |
| 9 | Słupek przedni | P | 140-160 | |
| 10 | Drzwi przednie | P | 200-400 | |
| 11 | Drzwi tylne | P | 80-120 | |

| 12 | Blotnik tylny | P | 200-800 | |
| 13 | Pokrywa (drzwi) tyłu nadwozia | | 160-230 | |

Podane przedziały grubości powłoki lakierowej, dotyczą punktów pomiarowych. Nie mogą być traktowane jako gwarancja, że grubość powłoki lakierowej w innych punktach nie wykracza poza te przedziały. Pomiar powłoki lakierowej został wykonany urządzeniem będącym w posiadaniu rzeczoznawcy. Pomiar wykonany innym przyrządem może się różnić.
