## Poglądowy raport stanu technicznego

Zadanie: Ocena stanu technicznego i określenie wartości rynkowej pojazdu

| DANE IDENTYFIKACYJNE POJAZDU | | Dane: [O] IV-2025 | |
|---|---|---|---|
| Marka: | SKODA | Nr rejestracyjny: | W311KM |
| Model pojazdu: | Fabia III 1.0 MR`19 E6d | Nr Info-Ekspert: | 034-04132 |

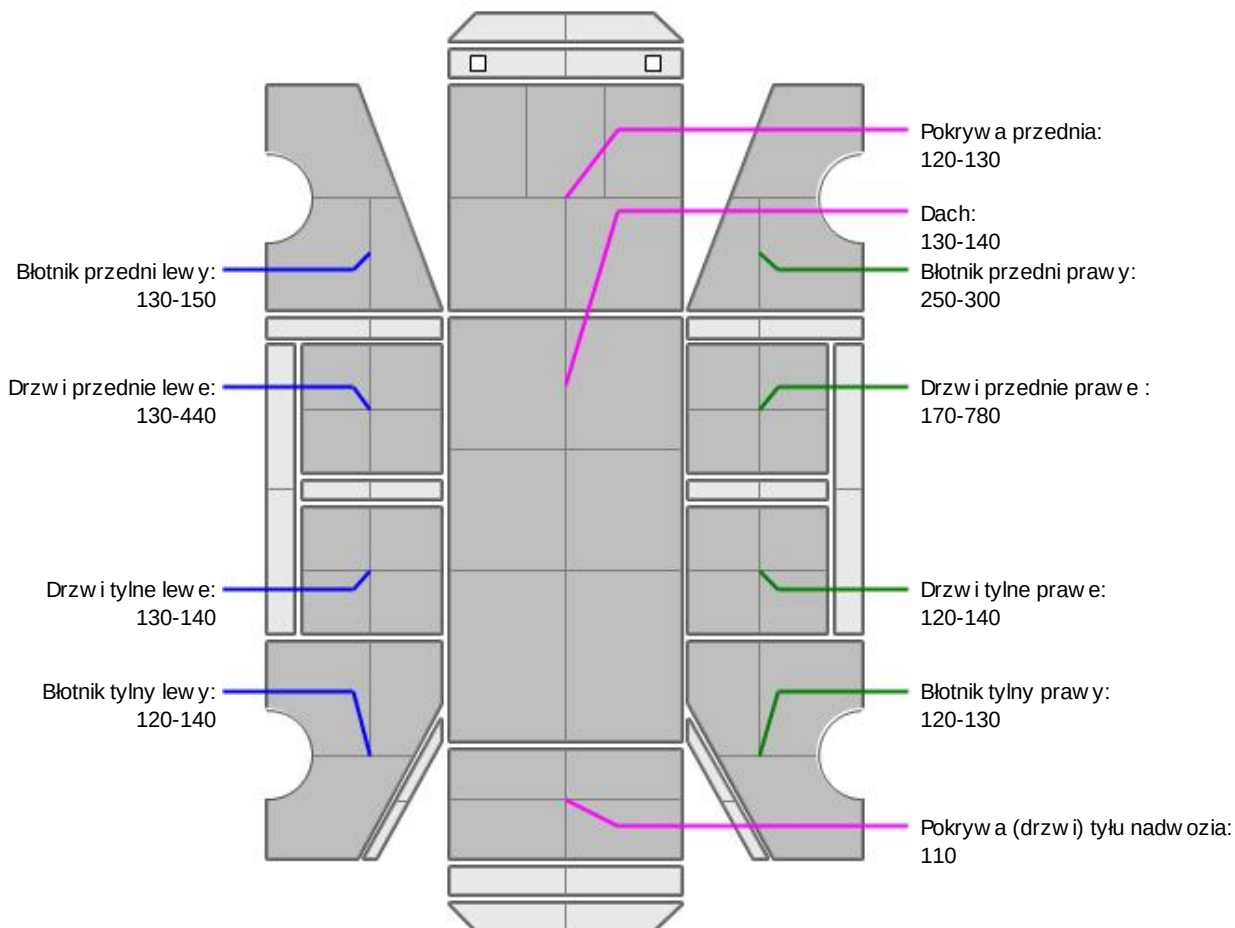
### NADWOZIE – Opis powłoki lakierowej

| L.p. | Nazwa elementu | L / P | Grubość powłoki [µm] | Opis |
|---|---|---|---|---|
| 1 | Pokrywa przednia | | 120-130 | |
| 2 | Dach | | 130-140 | |
| 3 | Błotnik przedni | L | 130-150 | |
| 4 | Drzwi przednie | L | 130-440 | |
| 5 | Błotnik tylny | L | 120-140 | |
| 6 | Błotnik przedni | P | 250-300 | |
| 7 | Drzwi przednie | P | 170-780 | |
| 8 | Błotnik tylny | P | 120-130 | |
| 9 | Pokrywa (drzwi) tyłu nadwozia | | 110 | |
| 10 | Drzwi tylne | L | 130-140 | |
| 11 | Drzwi tylne | P | 120-140 | |

Podane przedziały grubości powłoki lakierowej, dotyczą punktów pomiarowych. Nie mogą być traktowane jako gwarancja, że grubość powłoki lakierowej w innych punktach nie wykracza poza te przedziały. Pomiar powłoki lakierowej został wykonany urządzeniem będącym w posiadaniu rzeczoznawcy. Pomiar wykonany innym przyrządem może się różnić.
