## Poglądowy Raport Stanu Technicznego

Zadanie: Ocena stanu technicznego i określenie wartości rynkowej pojazdu

| DANE IDENTYFIKACYJNE POJAZDU | | Dane: [D] III-2025 | |
|---|---|---|---|
| Marka: | VOLKSWAGEN | Nr rejestracyjny: | WD7947J |
| Model pojazdu: | Caddy 2.0 TDI MR`15 E6 2.3t | Nr Info-Ekspert: | 040-08354 |

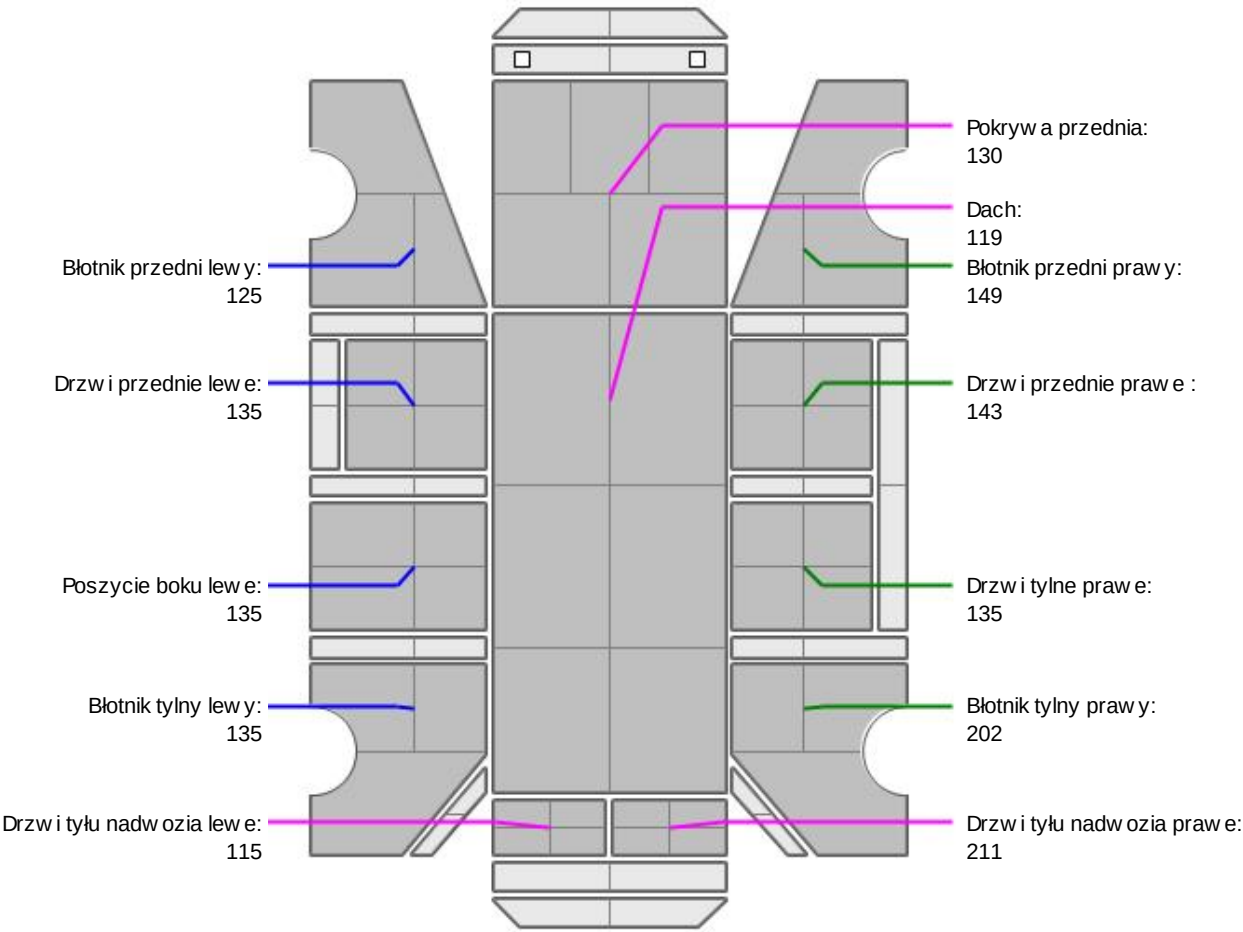
NADWOZIE – Opis powłoki lakierowej

| L.p. | Nazwa elementu | L / P | Grubość powłoki [µm] | Opis |
| 1 | Pokrywa przednia | | 130 | |
| 2 | Dach | | 119 | |
| 3 | Blotnik przedni | L | 125 | |
| 4 | Drzwi przednie | L | 135 | |
| 5 | Poszycie boku | L | 135 | |
| 6 | Blotnik tylny | L | 135 | |
| 7 | Drzwi tyłu nadwozia | | 115 | |
| 8 | Blotnik przedni | P | 149 | |
| 9 | Drzwi przednie | P | 143 | |

| 10 | Drzwi tylne | P | 135 | |
| 11 | Błotnik tylny | P | 202 | |
| 12 | Drzwi tyłu nadwozia | | 211 | |
