## Poglądowy Raport Stanu Technicznego

Zadanie: Określenie wartości rynkowej pojazdu

| DANE IDENTYFIKACYJNE POJAZDU | | Dane: [O] V-2025 | |
|---|---|---|---|
| Marka: | VOLKSWAGEN | Nr rejestracyjny: | RT47543 |
| Model pojazdu: | Golf VII Variant 1.6 TDI MR`17 E6 | Nr Info-Ekspert: | 040-08570 |

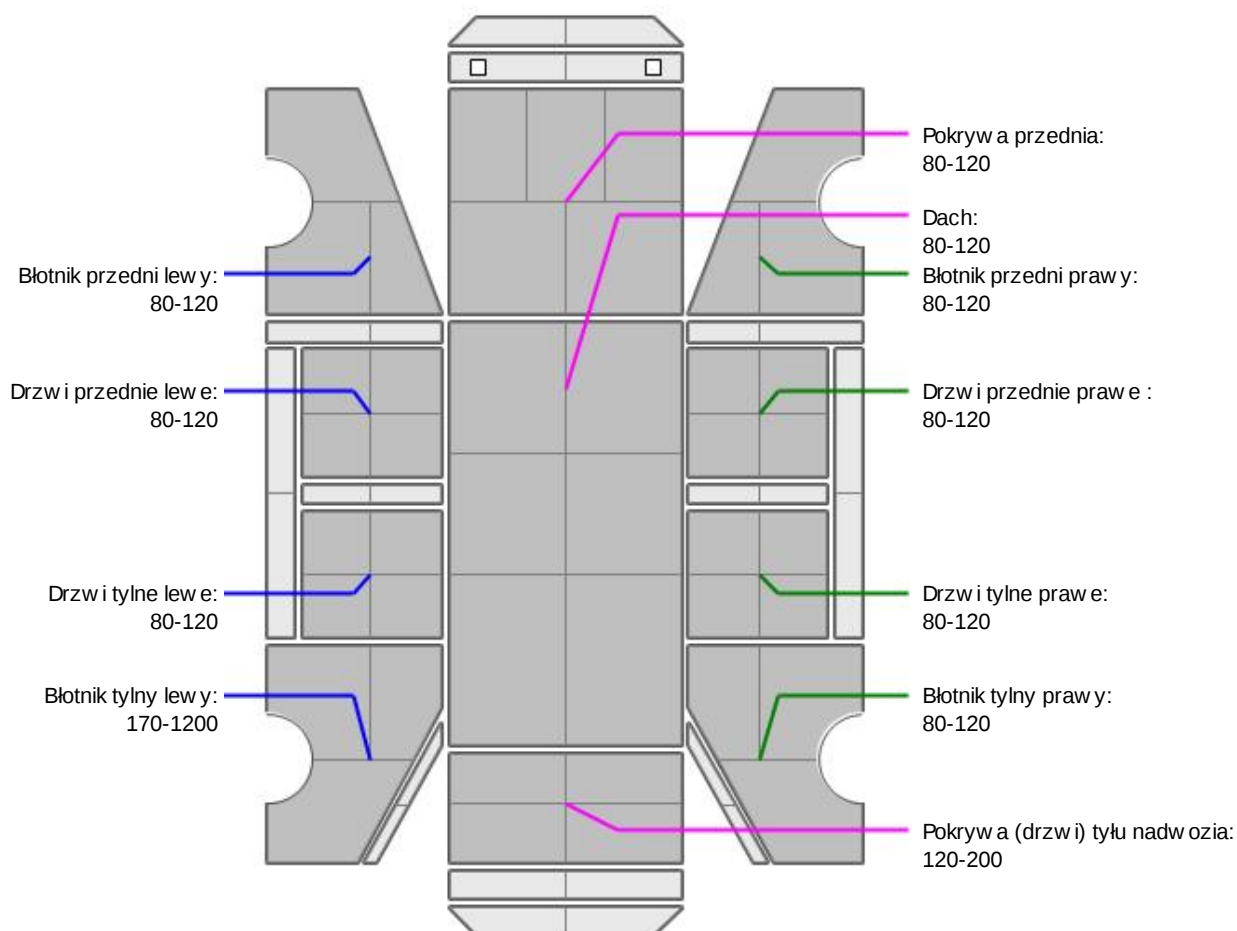
**NADWOZIE – Opis powłoki lakierowej**

| L.p. | Nazwa elementu | L / P | Grubość powłoki [μm] | Opis |
| 6 | Błotnik tylny | L | 170-1200 | |
| 11 | Pokrywa (drzwi) tyłu nadwozia | | 120-200 | |

Podane przedziały grubości powłoki lakierowej, dotyczą punktów pomiarowych. Nie mogą być traktowane jako gwarancja, że grubość powłoki lakierowej w innych punktach nie wykracza poza te przedziały. Pomiar powłoki lakierowej został wykonany urządzeniem będącym w posiadaniu rzeczoznawcy. Pomiar wykonany innym przyrządem może się różnić.
