## Poglądowy raport stanu technicznego

Zadanie: Ocena stanu technicznego i określenie wartości rynkowej pojazdu

| DANE IDENTYFIKACYJNE POJAZDU | | Dane: [O] V-2025 | |
|---|---|---|---|
| Marka: | TOYOTA | Nr rejestracyjny: | GCH79860 |
| Model pojazdu: | Corolla 1.8 Hybrid MR`19 E6 | Nr Info-Ekspert: | 037-03193 |

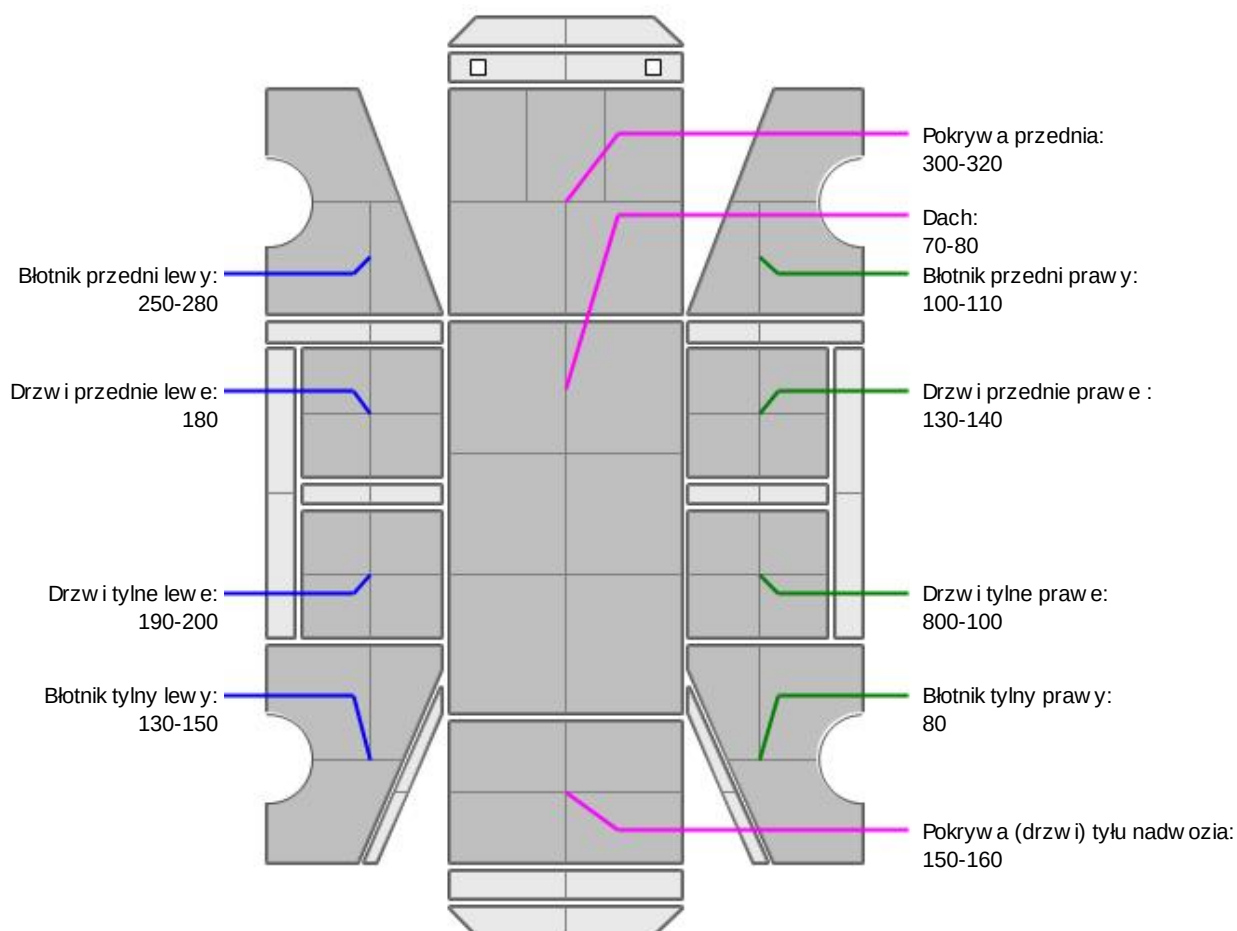
**KABINA KIEROWCY – Opis powłoki lakierowej**

| L.p. | Nazwa elementu | L / P | Grubość powłoki [μm] | Opis |
| 1 | Pokrywa przednia | | 300-320 | |
| 2 | Dach | | 70-80 | |
| 3 | Błotnik przedni | L | 250-280 | |
| 4 | Drzwi przednie | L | 180 | |
| 5 | Drzwi tylne | L | 190-200 | |
| 6 | Błotnik tylny | L | 130-150 | |
| 7 | Błotnik przedni | P | 100-110 | |
| 8 | Drzwi przednie | P | 130-140 | |
| 9 | Drzwi tylne | P | 800-100 | |
| 10 | Błotnik tylny | P | 80 | |
| 11 | Pokrywa (drzwi) tyłu nadwozia | | 150-160 | |
