## Poglądowy raport stanu technicznego

Zadanie: Ocena stanu technicznego i określenie wartości rynkowej pojazdu

| DANE IDENTYFIKACYJNE POJAZDU | | Dane: [O] V-2025 | |
|---|---|---|---|
| Marka: | KIA | Nr rejestracyjny: | WL4388L |
| Model pojazdu: | Cee'd 1.4 MR`16 E6 | Nr Info-Ekspert: | 052-00955 |

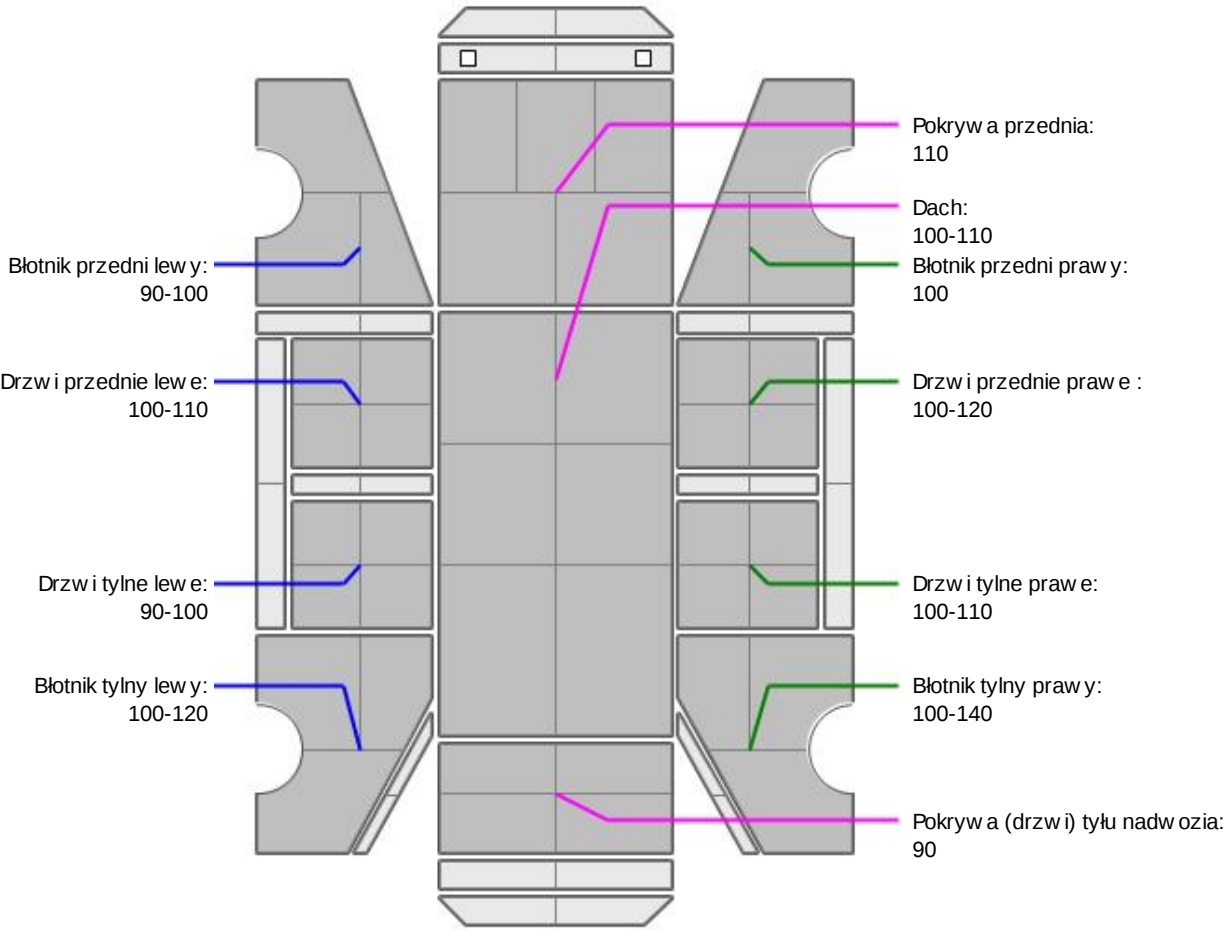
**NADWOZIE – Opis powłoki lakierowej**

| L.p. | Nazwa elementu | L / P | Grubość powłoki [µm] | Opis |
| 1 | Pokrywa przednia | | 110 | |
| 2 | Dach | | 100-110 | |
| 3 | Błotnik przedni | L | 90-100 | |
| 4 | Drzwi przednie | L | 100-110 | |

| 5 | Drzwi tylne | L | 90-100 | |
| 6 | Błotnik tylny | L | 100-120 | |
| 7 | Błotnik przedni | P | 100 | |
| 8 | Drzwi przednie | P | 100-120 | |
| 9 | Drzwi tylne | P | 100-110 | |
| 10 | Błotnik tylny | P | 100-140 | |
| 11 | Pokrywa (drzwi) tyłu nadwozia | | 90 | |

Podane przedziały grubości powłoki lakierowej, dotyczą punktów pomiarowych. Nie mogą być traktowane jako gwarancja, że grubość powłoki lakierowej w innych punktach nie wykracza poza te przedziały. Pomiar powłoki lakierowej został wykonany urządzeniem będącym w posiadaniu rzeczoznawcy. Pomiar wykonany innym przyrządem może się różnić.
