» Übersicht

Auftrags-Nr: 1001848935
Besichtigt am: 14.02.2025 11:10
Berichts-Nr: 7834050
FIN: WVVZZZ3CZME028877

» Fahrzeugdaten

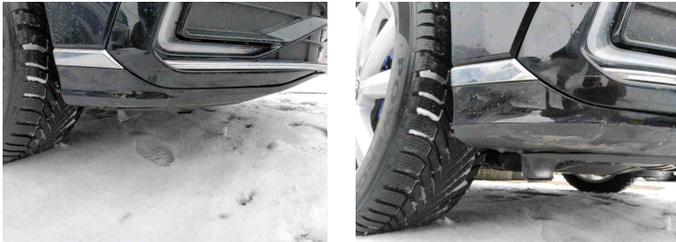
1 - Stoßfänger vorne - Kratzer - Smart Repair

Nr	Bauteil	Schadensbeschreibung	Reparaturempfehlung
1	Stoßfänger vorne	Kratzer	Smart Repair
2	Sitzbezug vorne rechts	Verschmutzt	Reinigen

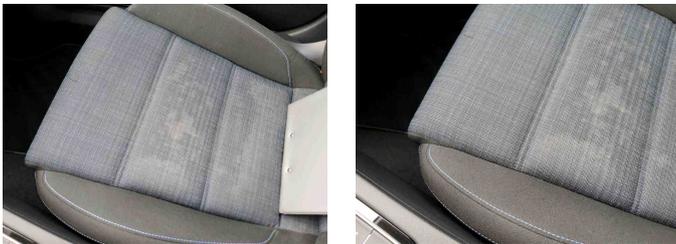
2 - Sitzbezug vorne rechts - Verschmutzt - Reinigen
