## Poglądowy Raport Stanu Technicznego

Zadanie: Ocena stanu technicznego i określenie wartości rynkowej pojazdu

| DANE IDENTYFIKACYJNE POJAZDU | | Dane: [O] V-2025 | |
|---|---|---|---|
| Marka: | SKODA | Nr rejestracyjny: | PY10213 |
| Model pojazdu: | Fabia III 1.0 TSI MR`19 E6d | Nr Info-Ekspert: | 034-04073 |

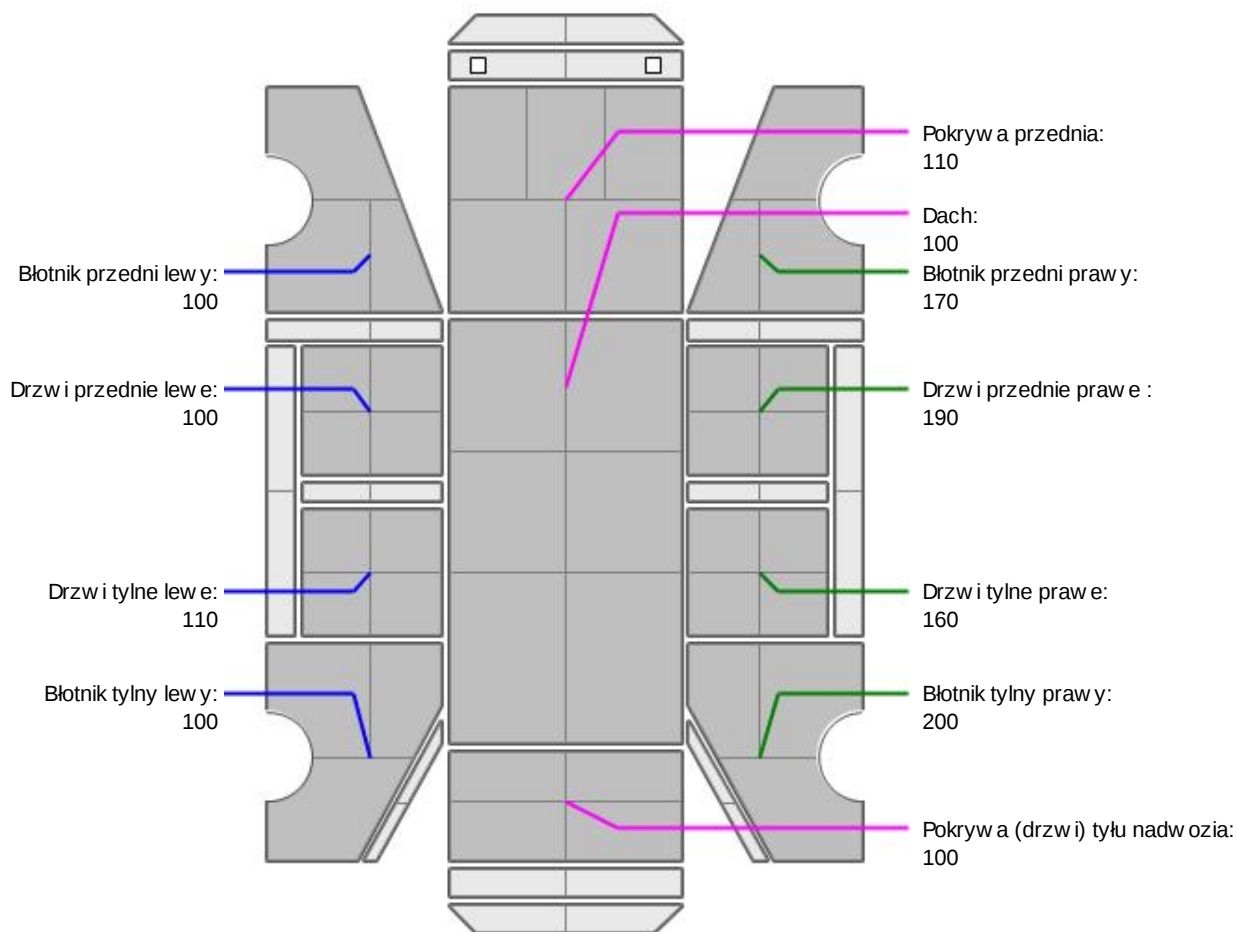
**NADWOZIE – Opis powłoki lakierowej**

| L.p. | Nazwa elementu | L / P | Grubość powłoki<br>[μm] | Opis |
| 1 | Pokrywa przednia | | 110 | |
| 2 | Dach | | 100 | |
| 3 | Błotnik przedni | L | 100 | |
| 4 | Drzwi przednie | L | 100 | |
| 5 | Drzwi tylne | L | 110 | |
| 6 | Błotnik tylny | L | 100 | |
| 7 | Błotnik przedni | P | 170 | |
| 8 | Drzwi przednie | P | 190 | |
| 9 | Drzwi tylne | P | 160 | |
| 10 | Błotnik tylny | P | 200 | |
| 11 | Pokrywa (drzwi) tyłu nadwozia | | 100 | |

Podane przedziały grubości powłoki lakierowej, dotyczą punktów pomiarowych. Nie mogą być traktowane jako gwarancja, że grubość powłoki lakierowej w innych punktach nie wykracza poza te przedziały. Pomiar powłoki lakierowej został wykonany urządzeniem będącym w posiadaniu rzeczoznawcy. Pomiar wykonany innym przyrządem może się różnić.
