## Poglądowy Raport Stanu Technicznego

Zadanie: Ocena stanu technicznego i określenie wartości rynkowej pojazdu

| DANE IDENTYFIKACYJNE POJAZDU | | Dane: [O] XI-2024 | |
|---|---|---|---|
| Marka: | SKODA | Nr rejestracyjny: | WE3V647 |
| Model pojazdu: | Octavia IV 1.5 TSI e-Tec MR`20 E6d | Nr Info-Ekspert: | 034-04479 |

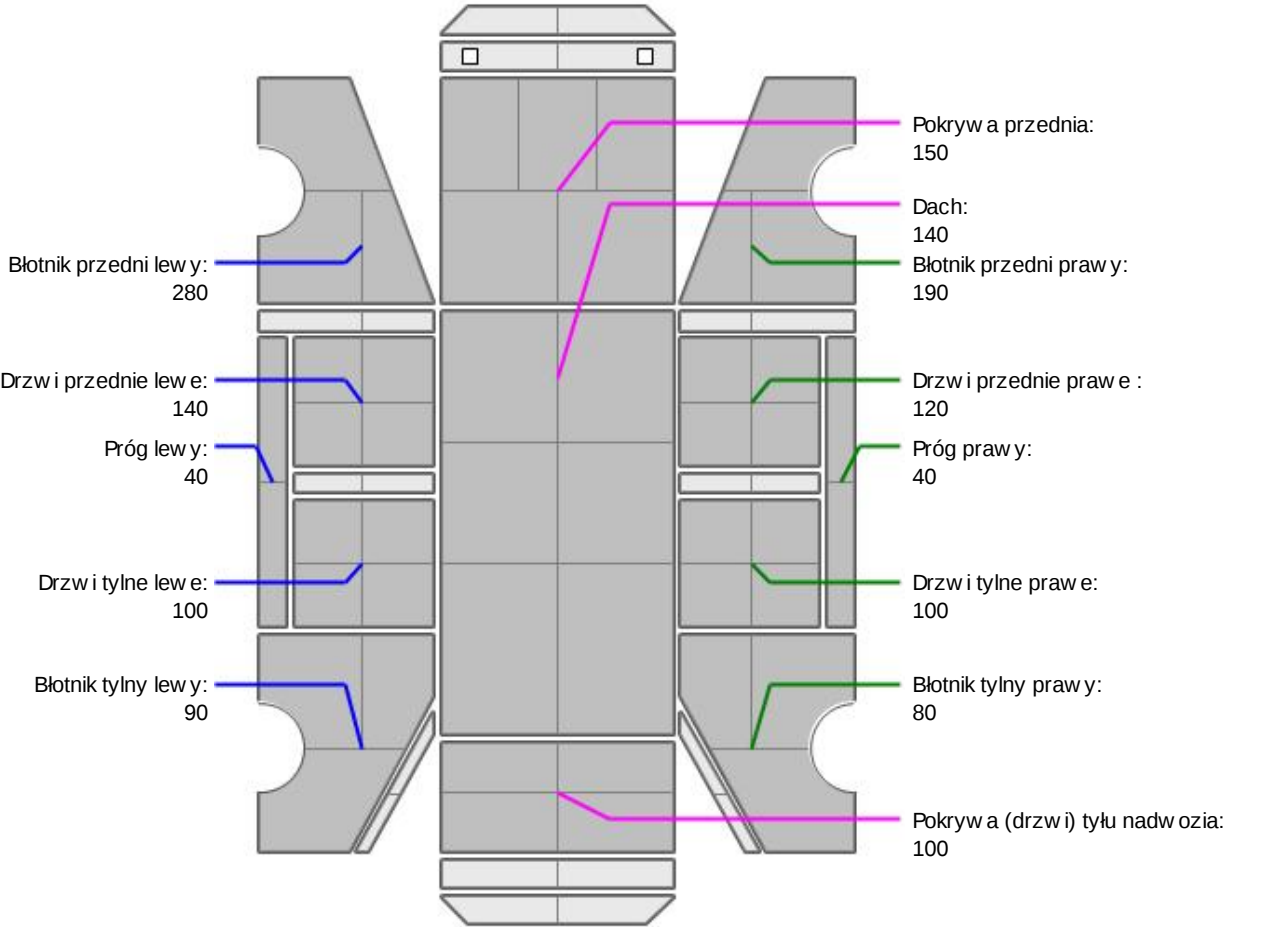
NADWOZIE – Opis powłoki lakierowej

| L.p. | Nazwa elementu | L / P | Grubość powłoki [µm] | Opis |
| 1 | Pokrywa przednia | | 150 | |
| 2 | Dach | | 140 | |
| 3 | Błotnik przedni | L | 280 | |
| 4 | Próg | L | 40 | |
| 5 | Drzwi przednie | L | 140 | |
| 6 | Drzwi tylne | L | 100 | |
| 7 | Błotnik tylny | L | 90 | |
| 8 | Błotnik przedni | P | 190 | |
| 9 | Próg | P | 40 | |
| 10 | Drzwi przednie | P | 120 | |
| 11 | Drzwi tylne | P | 100 | |
| 12 | Błotnik tylny | P | 80 | |
| 13 | Pokrywa (drzwi) tyłu nadwozia | | 100 | |
