## Poglądowy raport stanu technicznego

Zadanie: Ocena stanu technicznego i określenie wartości rynkowej pojazdu

| DANE IDENTYFIKACYJNE POJAZDU | | Dane: [O] X-2024 | |
|---|---|---|---|
| Marka: | SKODA | Nr rejestracyjny: | WY1316N |
| Model pojazdu: | Octavia III 1.5 TSI MR`18 E6 | Nr Info-Ekspert: | 034-03930 |

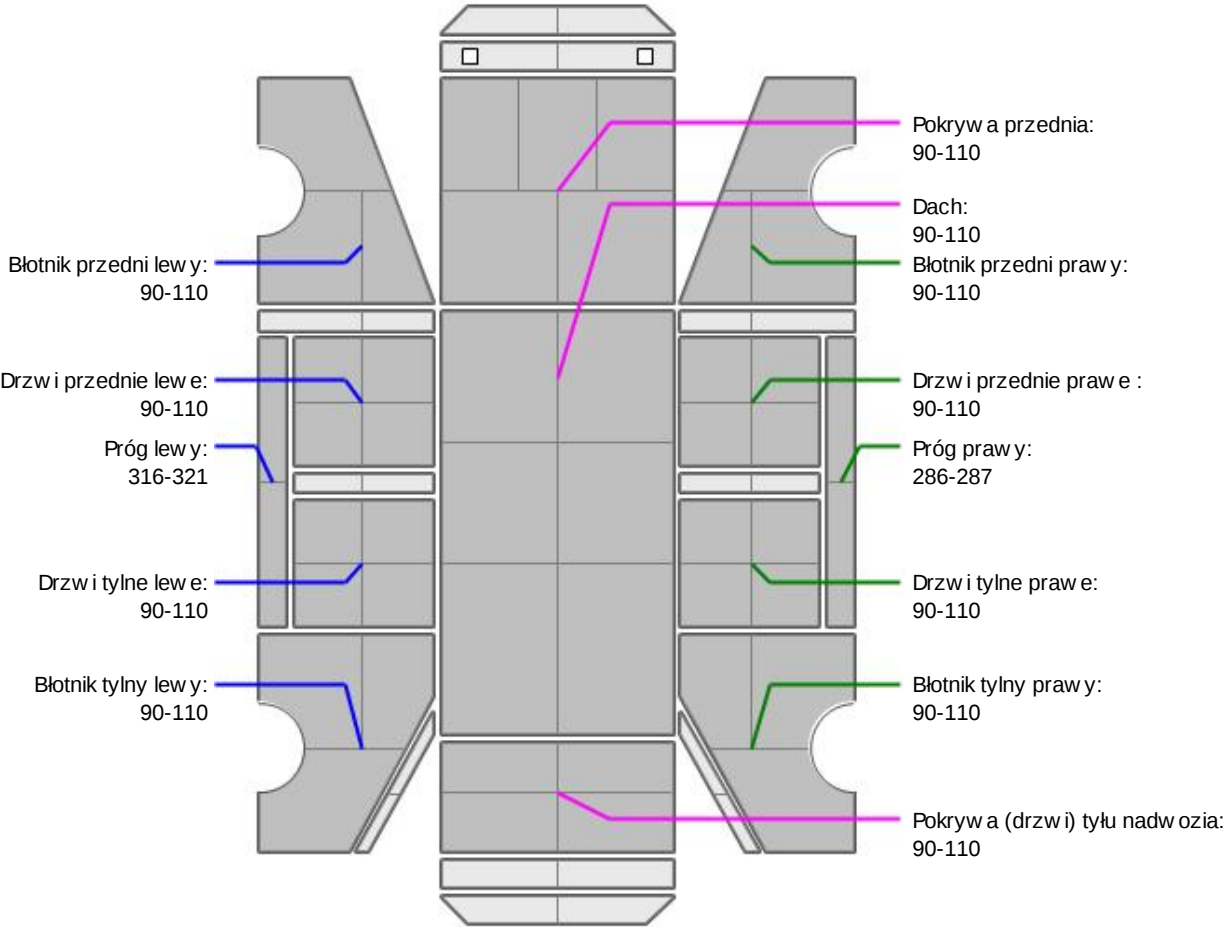
NADWOZIE – Opis powłoki lakierowej

| L.p. | Nazwa elementu | L / P | Grubość powłoki [µm] | Opis |
| 1 | Pokrywa przednia | | 90-110 | |
| 2 | Dach | | 90-110 | |
| 3 | Błotnik przedni | L | 90-110 | |
| 4 | Próg | L | 316-321 | |
| 5 | Drzwi przednie | L | 90-110 | |
| 6 | Drzwi tylne | L | 90-110 | |
| 7 | Błotnik tylny | L | 90-110 | |
| 8 | Błotnik przedni | P | 90-110 | |
| 9 | Próg | P | 286-287 | |
| 10 | Drzwi przednie | P | 90-110 | |
| 11 | Drzwi tylne | P | 90-110 | |
| 12 | Błotnik tylny | P | 90-110 | |
| 13 | Pokrywa (drzwi) tyłu nadwozia | | 90-110 | |
