Nr zlecenia: 15/21/10/2024/CarArena STANDARD

## Poglądowy Raport Stanu Technicznego

Zadanie: Ocena stanu technicznego i określenie wartości rynkowej pojazdu

| DANE IDENTYFIKACYJNE POJAZDU | | Dane: [O] XI-2024 | |
|---|---|---|---|
| Marka: | SKODA | Nr rejestracyjny: | WY4560M |

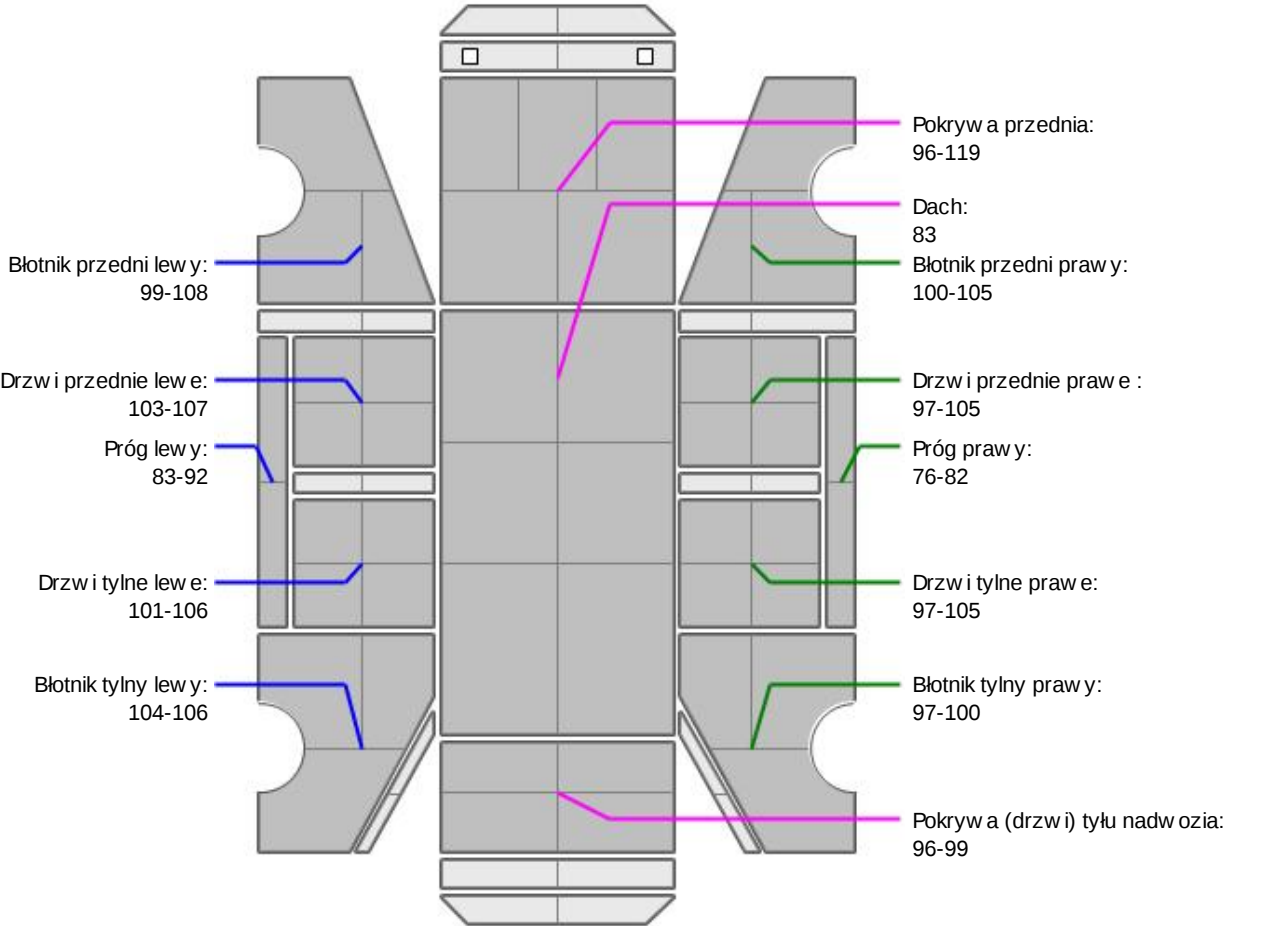
NADWOZIE – Opis powłoki lakierowej

| L.p. | Nazwa elementu | L / P | Grubość powłoki [µm] | Opis |
| 1 | Pokrywa przednia | | 96-119 | |
| 2 | Dach | | 83 | |
| 3 | Błotnik przedni | L | 99-108 | |
| 4 | Próg | L | 83-92 | |
| 5 | Drzwi przednie | L | 103-107 | |
| 6 | Drzwi tylne | L | 101-106 | |
| 7 | Błotnik tylny | L | 104-106 | |
| 8 | Błotnik przedni | P | 100-105 | |
| 9 | Próg | P | 76-82 | |
| 10 | Drzwi przednie | P | 97-105 | |
| 11 | Drzwi tylne | P | 97-105 | |
| 12 | Błotnik tylny | P | 97-100 | |
| 13 | Pokrywa (drzwi) tyłu nadwozia | | 96-99 | |
