## Poglądowy raport stanu technicznego

Zadanie: Ocena stanu technicznego i określenie wartości rynkowej pojazdu

| DANE IDENTYFIKACYJNE POJAZDU | | Dane: [O] X-2024 | |
|---|---|---|---|
| Marka: | SKODA | Nr rejestracyjny: | WY6537M |
| Model pojazdu: | Octavia III 1.5 TSI MR`18 E6 | Nr Info-Ekspert: | 034-03932 |

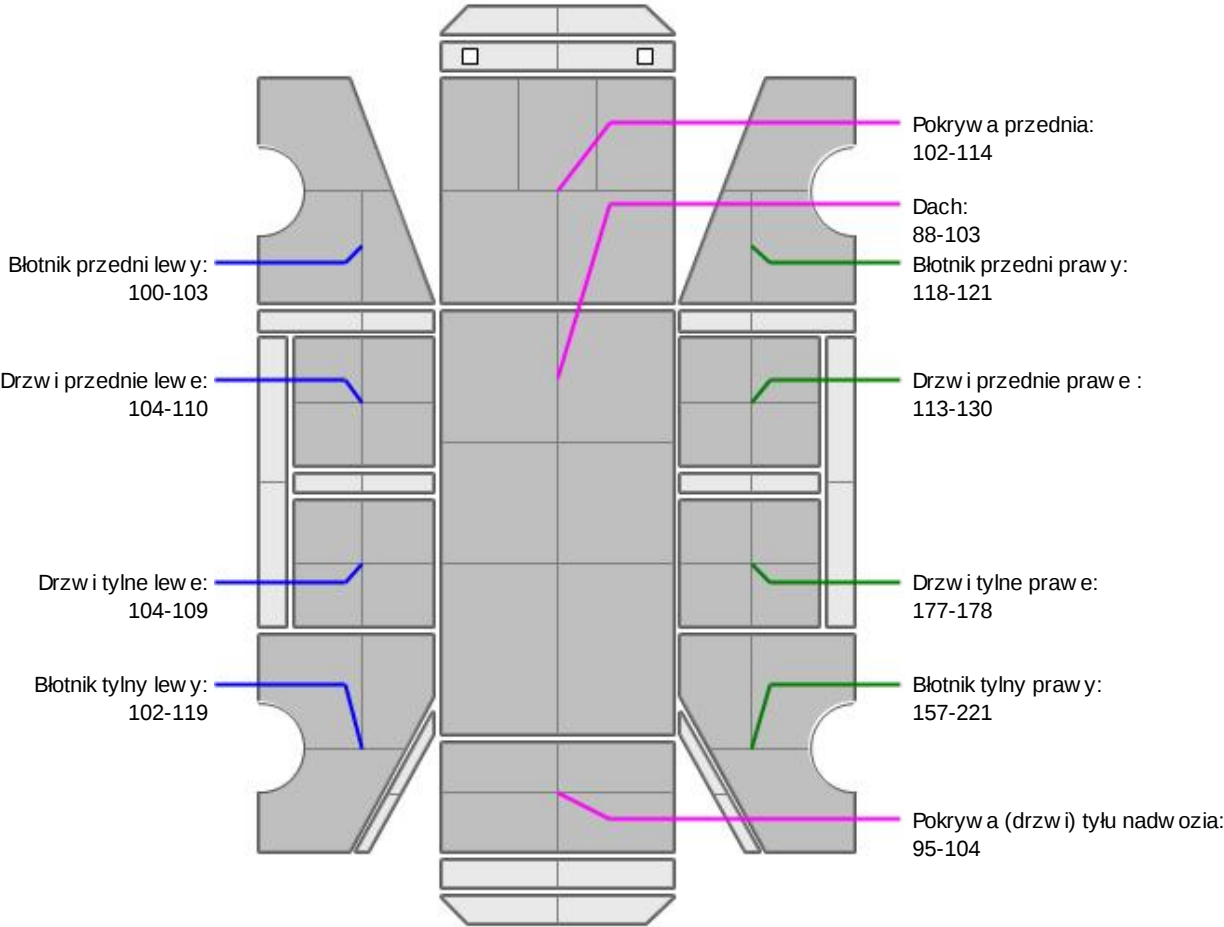
NADWOZIE – Opis powłoki lakierowej

| L.p. | Nazwa elementu | L / P | Grubość powłoki [µm] | Opis |
| 1 | Pokrywa przednia | | 102-114 | |
| 2 | Dach | | 88-103 | |
| 3 | Błotnik przedni | L | 100-103 | |
| 4 | Drzwi przednie | L | 104-110 | |
| 5 | Drzwi tylne | L | 104-109 | |
| 6 | Błotnik tylny | L | 102-119 | |
| 7 | Błotnik przedni | P | 118-121 | |
| 8 | Drzwi przednie | P | 113-130 | |
| 9 | Drzwi tylne | P | 177-178 | |
| 10 | Błotnik tylny | P | 157-221 | |
| 11 | Pokrywa (drzwi) tyłu nadwozia | | 95-104 | |

Podane przedziały grubości powłoki lakierowej, dotyczą punktów pomiarowych. Nie mogą być traktowane jako gwarancja, że grubość powłoki lakierowej w innych punktach nie wykracza poza te przedziały. Pomiar powłoki lakierowej został wykonany urządzeniem będącym w posiadaniu rzeczoznawcy. Pomiar wykonany innym przyrządem może się różnić.
