Nr zlecenia: 23/15/05/2025/CarArena STANDARD

## Poglądowy raport stanu technicznego

Zadanie: Ocena stanu technicznego i określenie wartości rynkowej pojazdu

| DANE IDENTYFIKACYJNE POJAZDU | | Dane: [O] V-2025 | |
|---|---|---|---|
| Marka: | BMW | Nr rejestracyjny: | PZ3T083 |

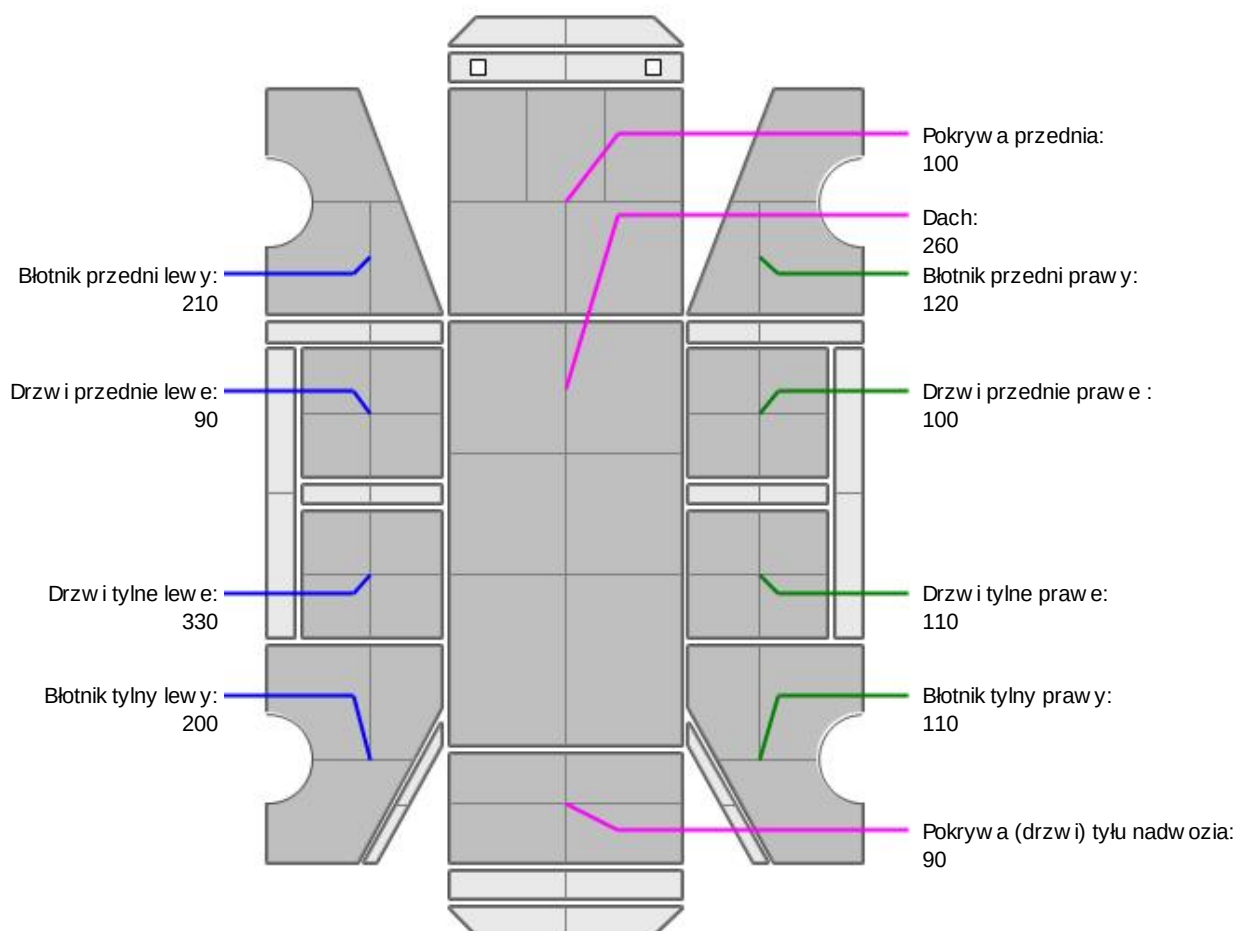
## NADWOZIE – Opis powłoki lakierowej

| L.p. | Nazwa elementu | L / P | Grubość powłoki [μm] | Opis |
| 1 | Pokrywa przednia | | 100 | |
| 2 | Dach | | 260 | |
| 3 | Błotnik przedni | L | 210 | |
| 4 | Drzwi przednie | L | 90 | |
| 5 | Drzwi tylne | L | 330 | |
| 6 | Błotnik tylny | L | 200 | |
| 7 | Błotnik przedni | P | 120 | |
| 8 | Drzwi przednie | P | 100 | |
| 9 | Drzwi tylne | P | 110 | |
| 10 | Błotnik tylny | P | 110 | |

Podane przedziały grubości powłoki lakierowej, dotyczą punktów pomiarowych. Nie mogą być traktowane jako gwarancja, że grubość powłoki lakierowej w innych punktach nie wykracza poza te przedziały. Pomiar powłoki lakierowej został wykonany urządzeniem będącym w posiadaniu rzeczoznawcy. Pomiar wykonany innym przyrządem może się różnić.
