## Poglądowy raport stanu technicznego

Zadanie: Ocena stanu technicznego i określenie wartości rynkowej pojazdu

| DANE IDENTYFIKACYJNE POJAZDU | | Dane: [O] V-2025 | |
|---|---|---|---|
| Marka: | BMW | Nr rejestracyjny: | PZ561XR |
| Model pojazdu: | 320 Diesel Mild Hybrid MR`19 E6d G20 | Nr Info-Ekspert: | 003-06016 |

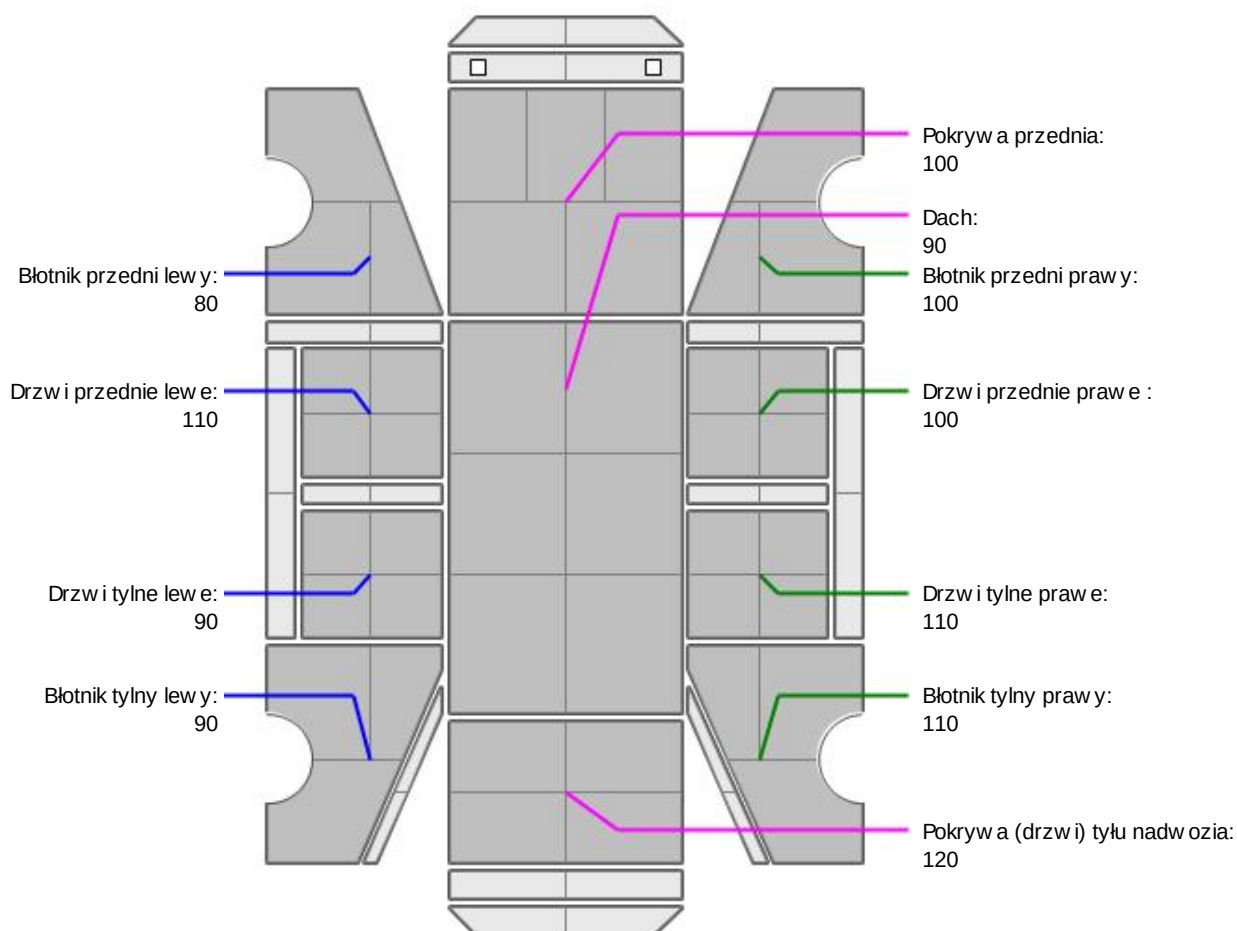
**KABINA KIEROWCY – Opis powłoki lakierowej**

| L.p. | Nazwa elementu | L / P | Grubość powłoki [μm] | Opis |
|---|---|---|---|---|
| 1 | Pokrywa przednia | | 100 | |
| 2 | Dach | | 90 | |
| 3 | Błotnik przedni | L | 80 | |
| 4 | Drzwi przednie | L | 110 | |
| 5 | Drzwi tylne | L | 90 | |
| 6 | Błotnik tylny | L | 90 | |
| 7 | Błotnik przedni | P | 100 | |
| 8 | Drzwi przednie | P | 100 | |
| 9 | Drzwi tylne | P | 110 | |
| 10 | Błotnik tylny | P | 110 | |
| 11 | Pokrywa (drzwi) tyłu nadwozia | | 120 | |
