## Poglądowy Raport Stanu Technicznego

Zadanie: Ocena stanu technicznego i określenie wartości rynkowej pojazdu

| DANE IDENTYFIKACYJNE POJAZDU | | Dane: [O] V-2025 | |
|---|---|---|---|
| Marka: | <b>BMW</b> | Nr rejestracyjny: | <b>PZ540XR</b> |
| Model pojazdu: | <b>320 Diesel Mild Hybrid MR`19 E6d G20</b> | Nr Info-Ekspert: | <b>003-06016</b> |

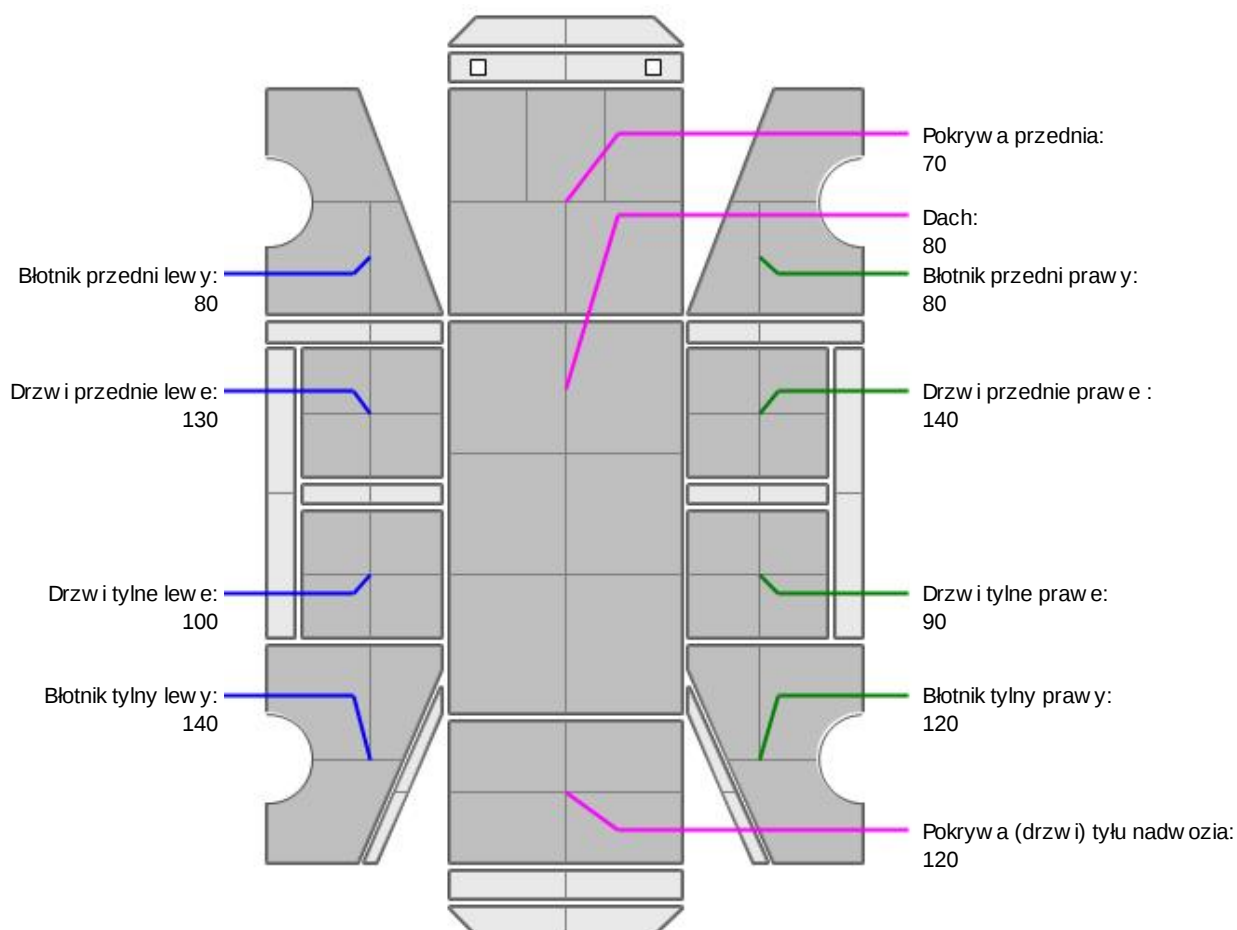
**KABINA KIEROWCY – Opis powłoki lakierowej**

| L.p. | Nazwa elementu | L / P | Grubość powłoki [μm] | Opis |
| 1 | Pokrywa przednia | | 70 | |
| 2 | Dach | | 80 | |
| 3 | Błotnik przedni | L | 80 | |
| 4 | Drzwi przednie | L | 130 | |
| 5 | Drzwi tylne | L | 100 | |
| 6 | Błotnik tylny | L | 140 | |
| 7 | Błotnik przedni | P | 80 | |
| 8 | Drzwi przednie | P | 140 | |
| 9 | Drzwi tylne | P | 90 | |
| 10 | Błotnik tylny | P | 120 | |
| 11 | Pokrywa (drzwi) tyłu nadwozia | | 120 | |
