## P o g l ą d o w y   R a p o r t   S t a n u   T e c h n i c z n e g o

Zadanie: Ocena stanu technicznego i określenie wartości rynkowej pojazdu

| DANE IDENTYFIKACYJNE POJAZDU | | Dane: [O] V-2025 | |
|---|---|---|---|
| Rodzaj pojazdu: | <b>Samochód osobowy</b> | VIN: | <b>T M B N C 2 5 J X E 5 0 3 6 1 9 8</b> |
| Model pojazdu: | <b>Roomster 1.4 MR`11 E5</b> | Nr Info-Ekspert: | <b>034-01969</b> |

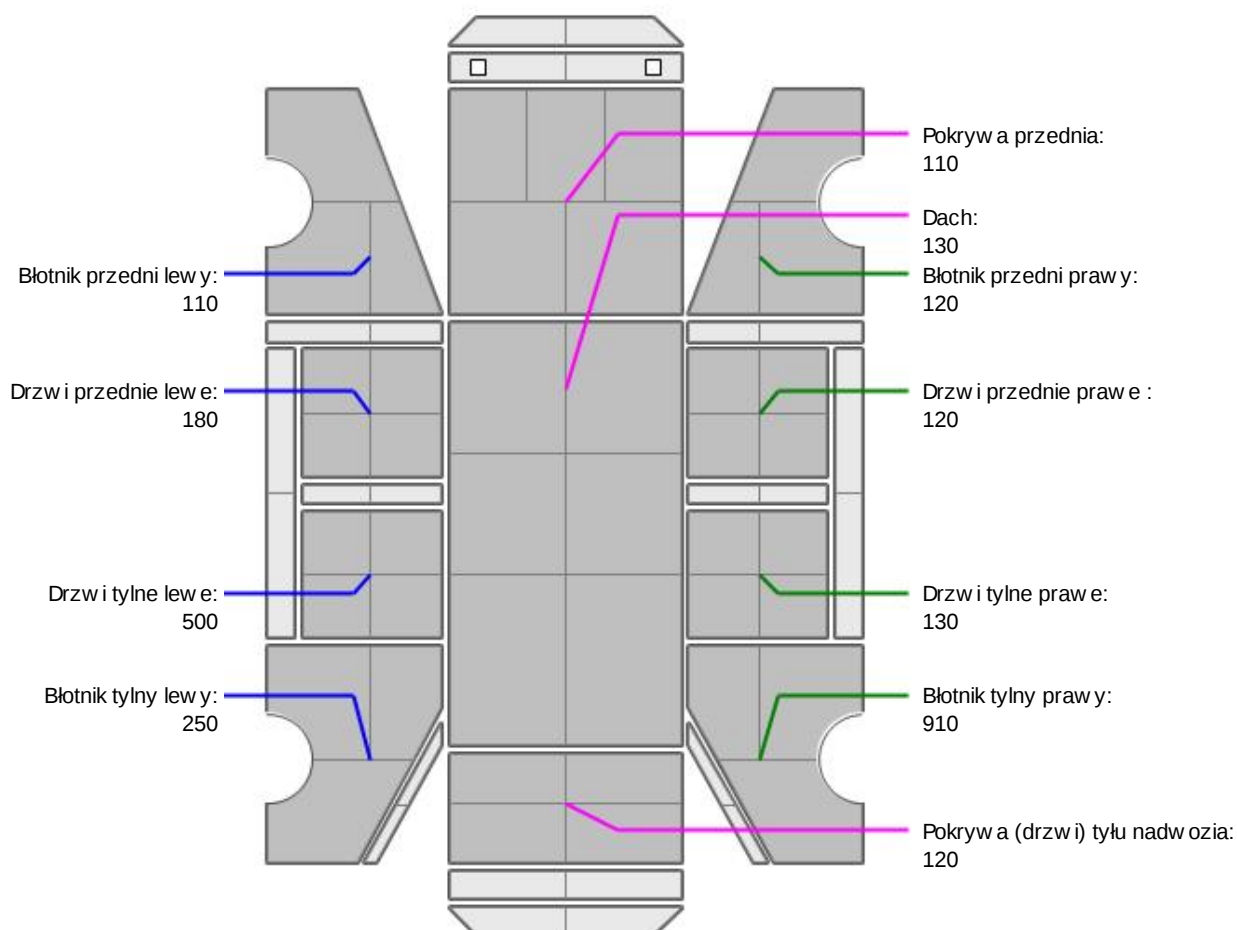
**NADWOZIE – Opis powłoki lakierowej**

| L.p. | Nazwa elementu | L / P | Grubość powłoki [µm] | Opis |
| 1 | Pokrywa przednia | | 110 | |
| 2 | Dach | | 130 | |
| 3 | Błotnik przedni | L | 110 | |
| 4 | Drzwi przednie | L | 180 | |
| 5 | Drzwi tylne | L | 500 | |
| 6 | Błotnik tylny | L | 250 | |
| 7 | Błotnik przedni | P | 120 | |
| 8 | Drzwi przednie | P | 120 | |
| 9 | Drzwi tylne | P | 130 | |
| 10 | Błotnik tylny | P | 910 | |
| 11 | Pokrywa (drzwi) tyłu nadwozia | | 120 | |
