## Poglądowy raport stanu technicznego

Zadanie: Ocena stanu technicznego i określenie wartości rynkowej pojazdu

| DANE IDENTYFIKACYJNE POJAZDU | | Dane: [O] V-2025 | |
|---|---|---|---|
| Marka: | BMW | Nr rejestracyjny: | PZ 445XR |
| Model pojazdu: | 320 Touring Diesel Mild Hybrid MR`19 E6d G21 | Nr Info-Ekspert: | 003-06034 |

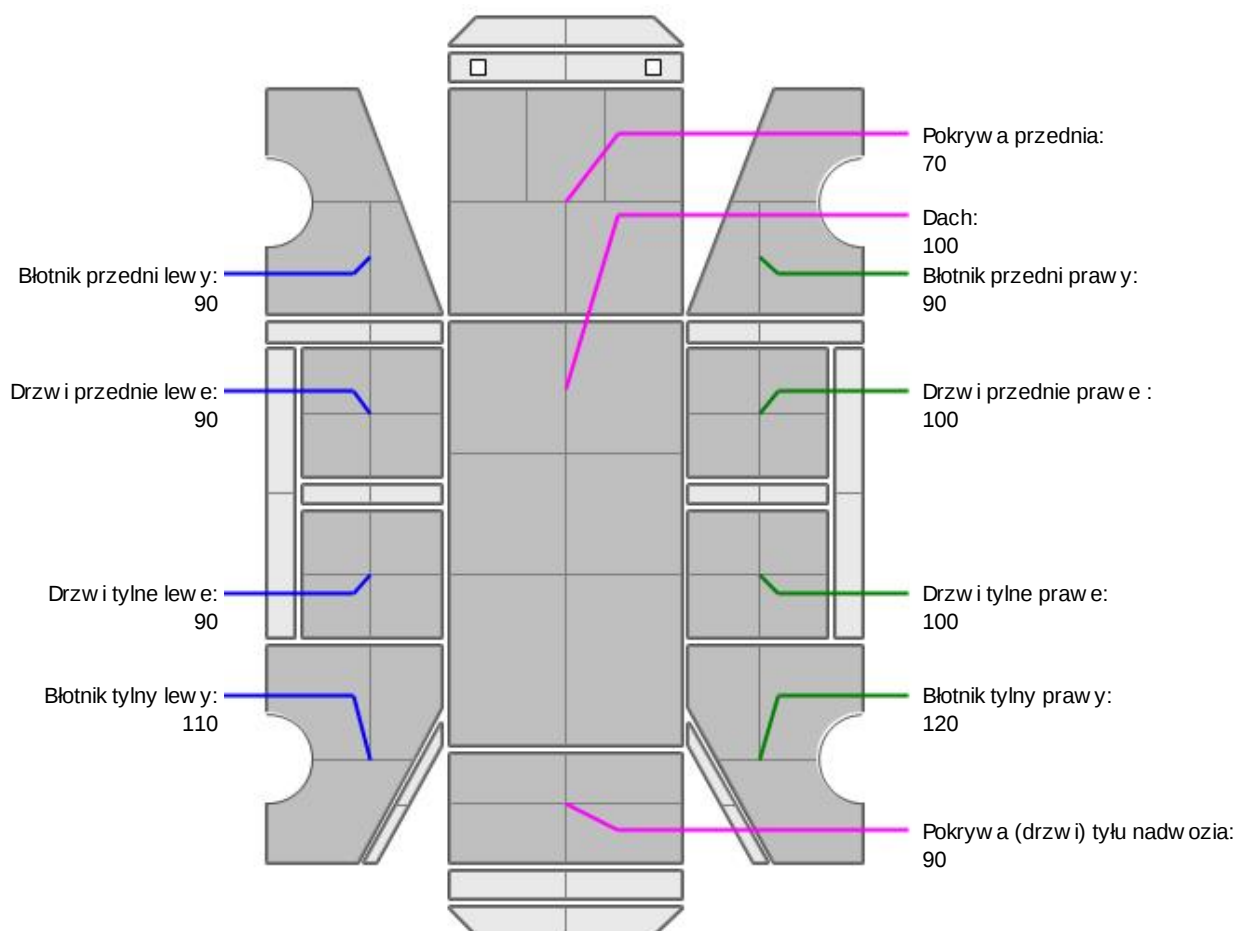
## NADWOZIE – Opis powłoki lakierowej

| L.p. | Nazwa elementu | L / P | Grubość powłoki [μm] | Opis |
| 1 | Pokrywa przednia | | 70 | |
| 2 | Dach | | 100 | |
| 3 | Błotnik przedni | L | 90 | |
| 4 | Drzwi przednie | L | 90 | |
| 5 | Drzwi tylne | L | 90 | |
| 6 | Błotnik tylny | L | 110 | |
| 7 | Błotnik przedni | P | 90 | |
| 8 | Drzwi przednie | P | 100 | |
| 9 | Drzwi tylne | P | 100 | |
| 10 | Błotnik tylny | P | 120 | |
| 11 | Pokrywa (drzwi) tyłu nadwozia | | 90 | |

Podane przedziały grubości powłoki lakierowej, dotyczą punktów pomiarowych. Nie mogą być traktowane jako gwarancja, że grubość powłoki lakierowej w innych punktach nie wykracza poza te przedziały. Pomiar powłoki lakierowej został wykonany urządzeniem będącym w posiadaniu rzeczoznawcy. Pomiar wykonany innym przyrządem może się różnić.
